# 改善箇所説明図

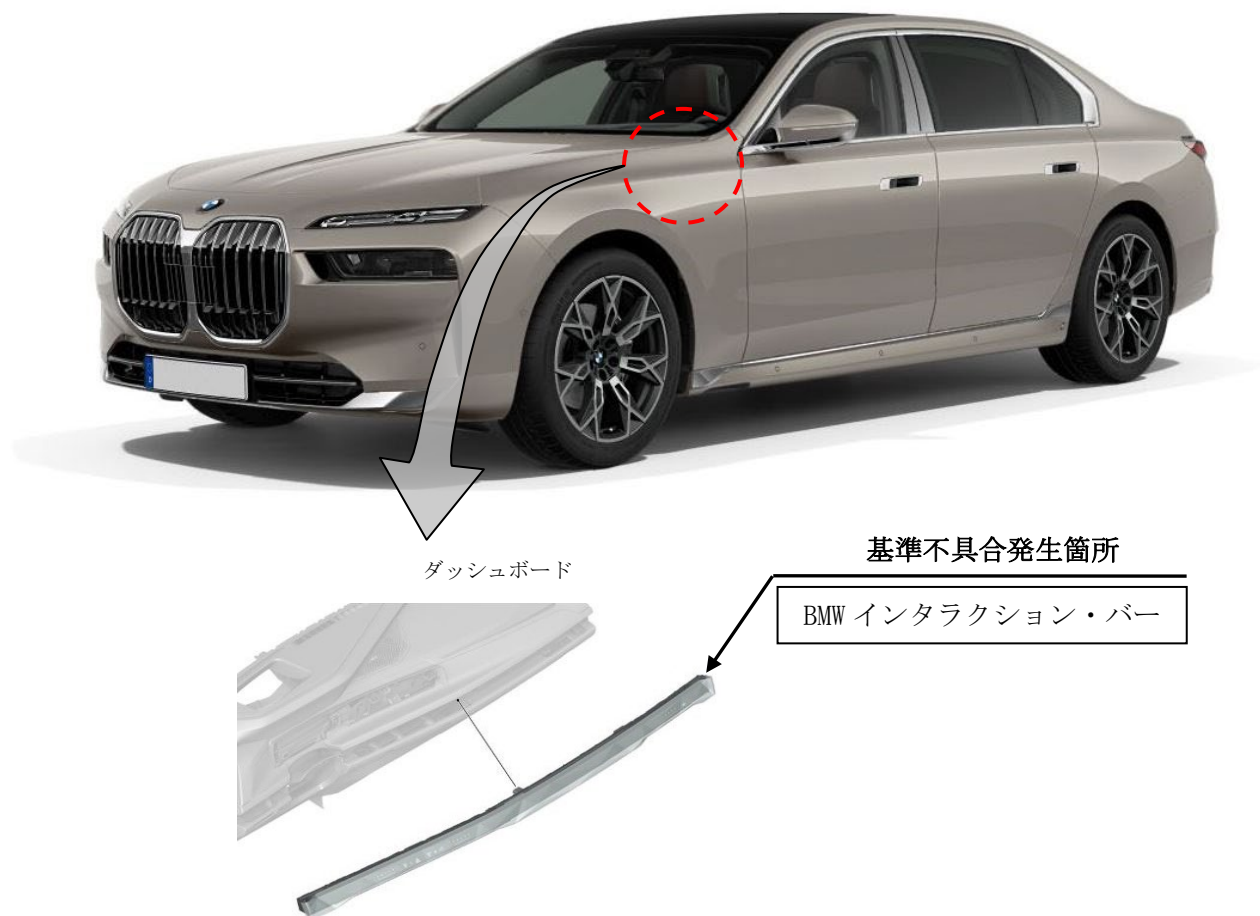
注)  は、交換する部品を示す。

BMW インタラクション・バーの制御ソフトウェアにおいて、電圧低下時の動作検討が不十分なため、電圧低下時に操作パネルを操作すると、反応しなくなることがある。そのため、ハザードランプ、デフロスタの操作できなくなるおそれがある。

全車両、BMW インタラクション・バーを対策品に交換する。

識別：作業完了車は、左フロントドアのロウヒンジのボルト(頭)に白ペイントを塗布する。
