## 改善箇所説明図

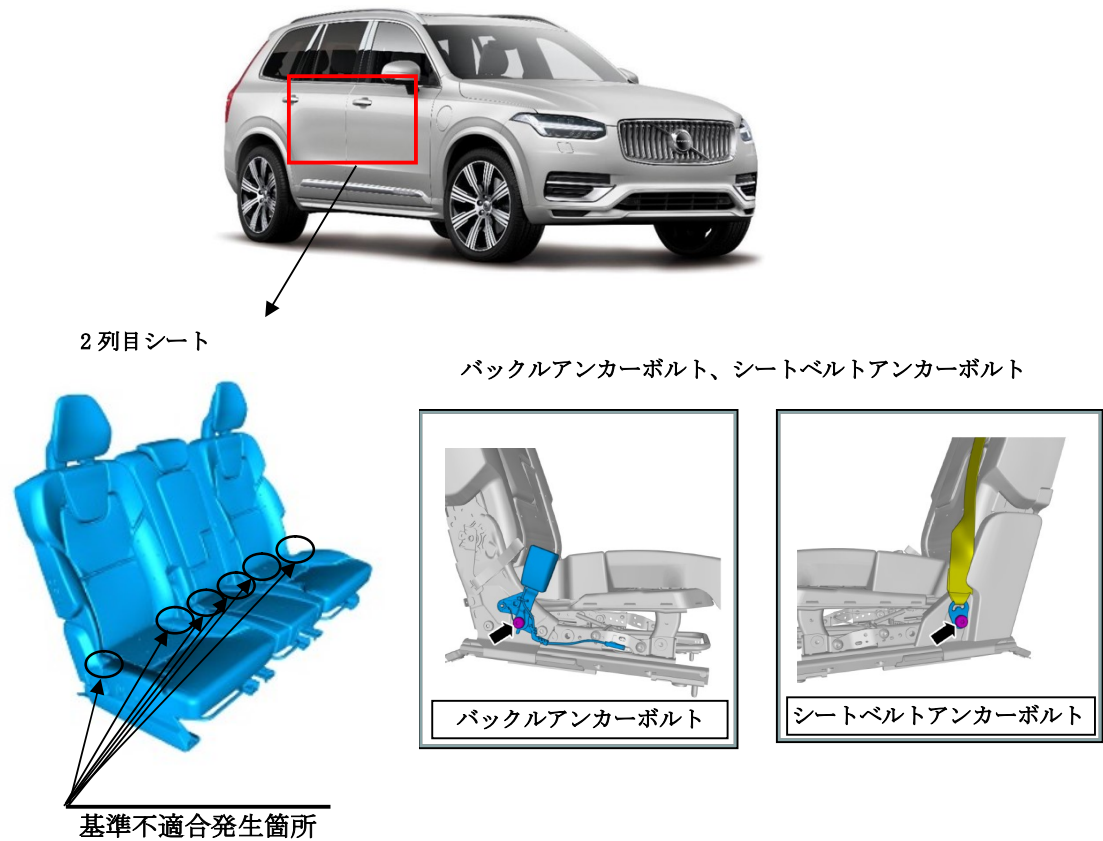
2 列目シートのシートベルト及びバックルのアンカーボルトにおいて、生産工程の管理が不適切なため、適切なトルクで締め付けられていないものがある。そのため、そのまま使用を続けると、最悪の場合、当該ボルトが緩み、乗員を拘束できなくなるおそれがある。

全車両、2 列目シートのシートベルト及びバックルのアンカーボルトを正規トルク値で締付ける。

助手席側ドアアヒンジ取り付けボルト（上側）の頭に白ペンを塗布する。
