## 改善箇所説明図

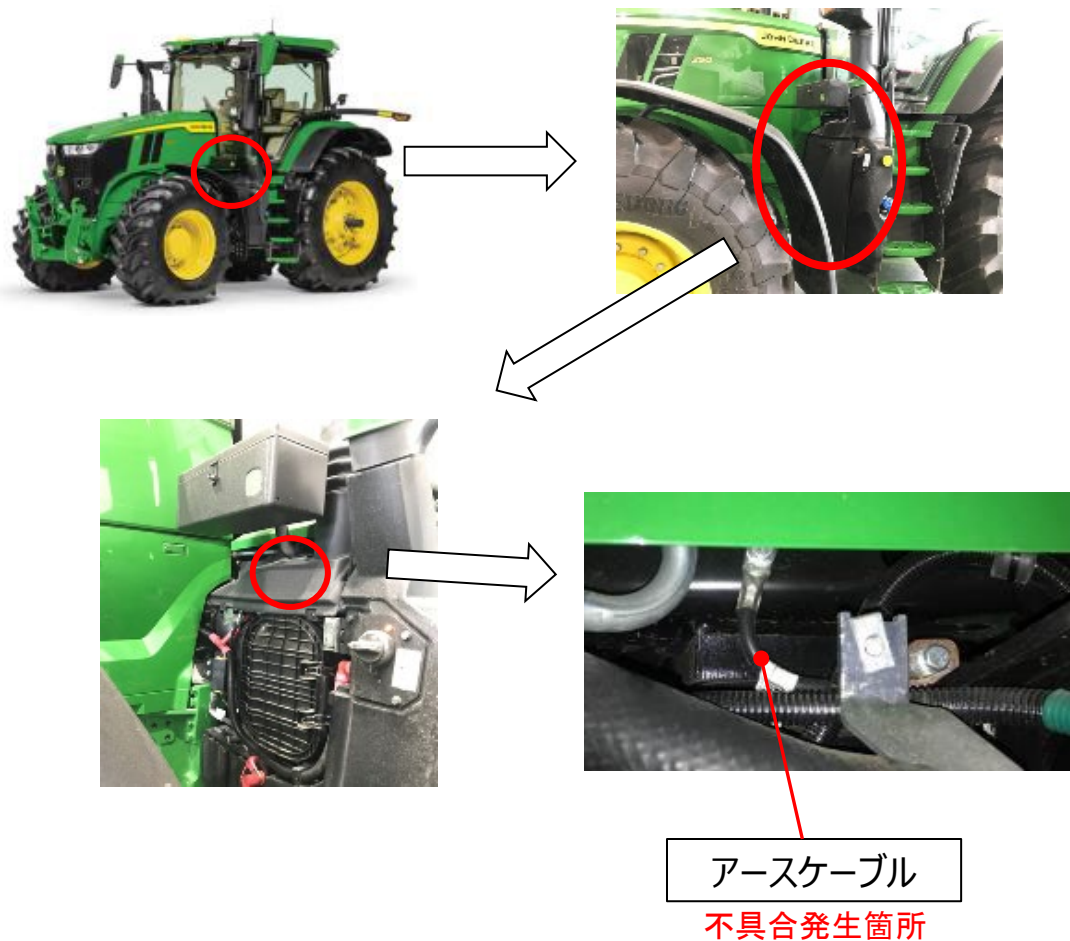
農耕トラクタのアースケーブルにおいて、ケーブル長さに関する設計が不適切な為、振動によりケーブルが損傷することがある。そのため、アース不良が発生し、そのままの状態で使用を続けると、最悪の場合、エンジンが停止するおそれがある。

全車両、アースケーブルを対策品に交換する。

は交換部品を示す。
