## 改善箇所説明図

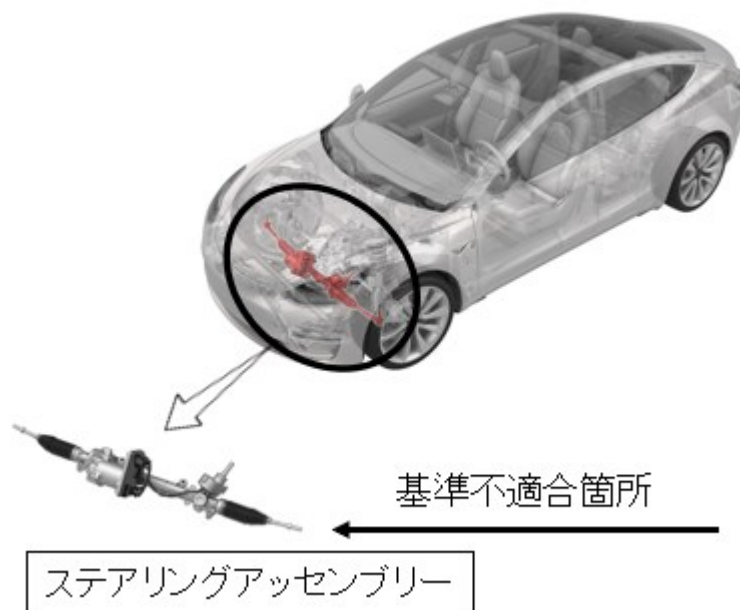
注：□ は、改善箇所を示す。

電動パワーステアリングにおいて、モータ制御プログラムが不適切な為、外気温が低い際に電動アシストモータへの入力電流が安定せず、アシスト力に変化することがある。そのため、変則的なステアリング補正を行う事となり、かじ取装置の基準を満たさないおそれがある。

全車両、対策がなされたプログラムの配信を行う。

識別：ソフトウェアバージョン 2023.36 かそれ以降
