## 改善箇所説明図

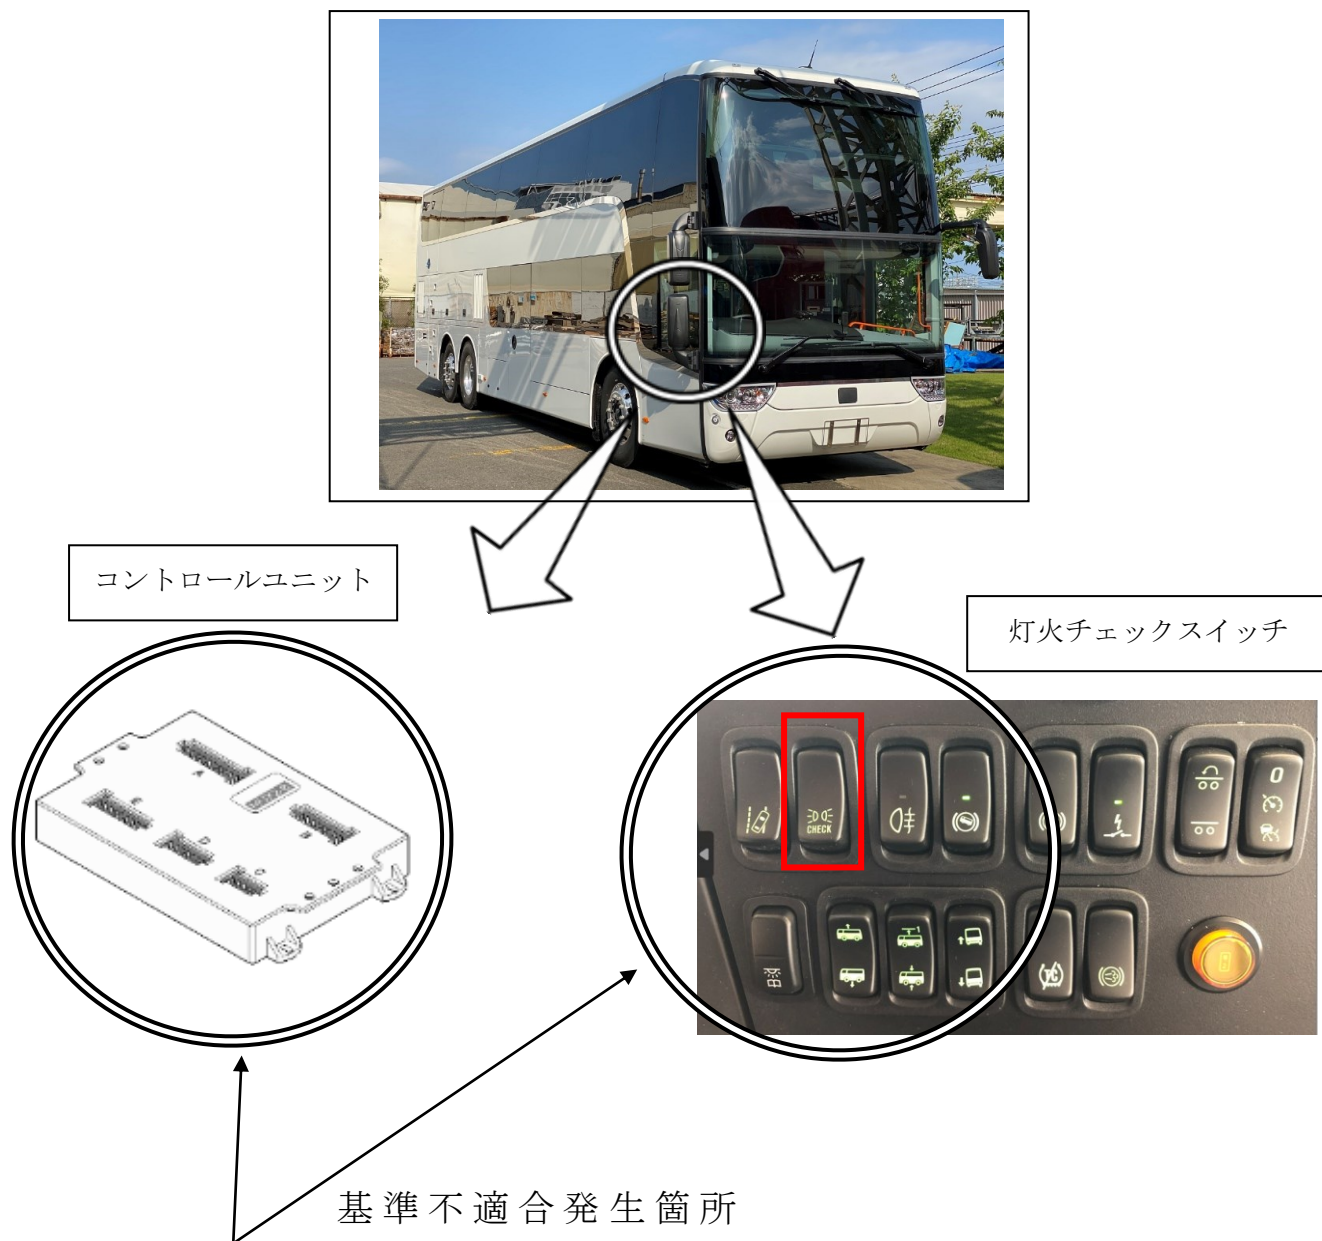
灯火類を制御するコントロールユニットのソフトウェアが不適切なため、車両の前方乗降ドアにある施錠スイッチでドアを施錠したときに、車体左側面にある方向指示器のみが不規則に点滅する。また運転席操作パネルにある灯火チェックスイッチを操作すると制動灯・後退灯等の全ての灯火が順次自動的に点灯と消灯を繰り返し保安基準に抵触する。

全車両、ソフトウェアを更新版にアップデートするとともに運転席操作パネルにある灯火チェックスイッチを取り外し当該機能を無効化する。

識別：前部乗降扉上部にある型式プレートに赤色ペイントを塗布する。
