## 改善箇所説明図

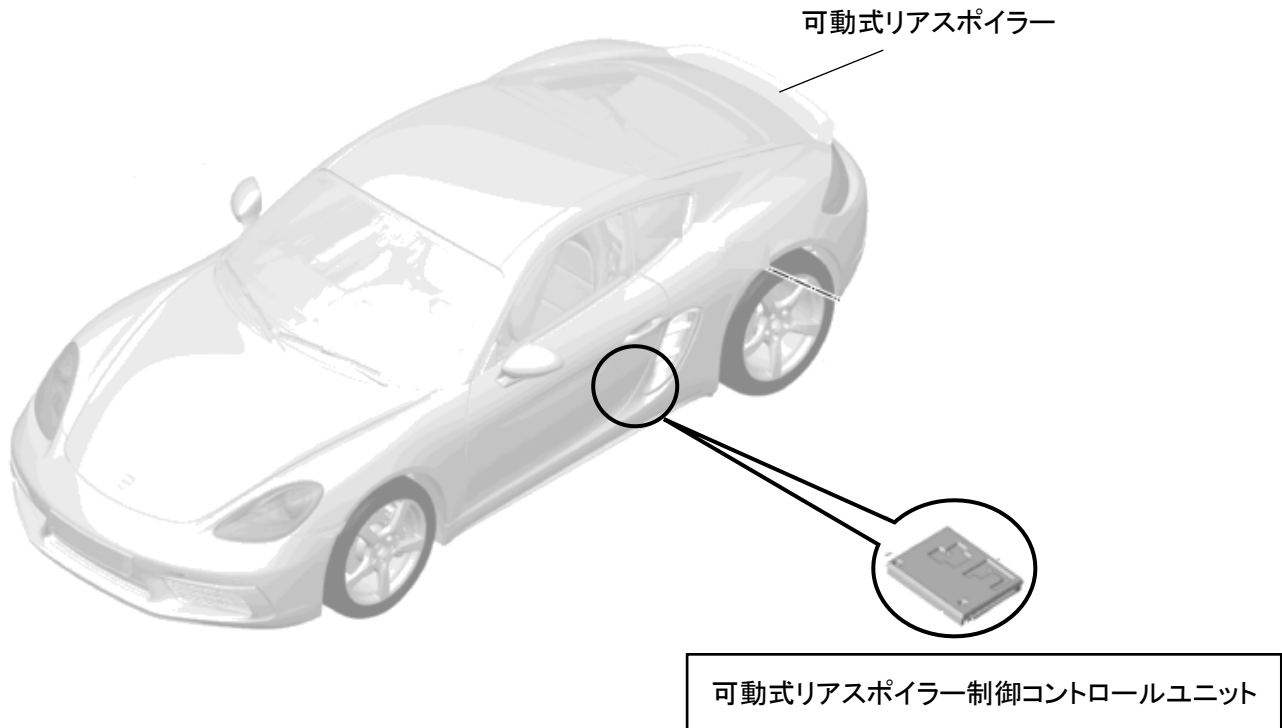
注： □内はプログラムを書き換える部品を示す

可動式リアスポイラーを制御するコントロールユニットにおいて、プログラムが不適切なため、リアスポイラーの上昇位置が規定の上限高さより高くなる。そのため、リアスポイラーによってハイマウントストップランプを遮蔽してしまい、保安基準第 39 条の 2 第 3 項の基準に適合しない。

全車両、可動式リアスポイラーを制御するコントロールユニットを対策プログラムに書き換える。

識別： 改善済車両には車台番号打刻の右側に黄色ペイントを塗布する。
