## 改善箇所説明図

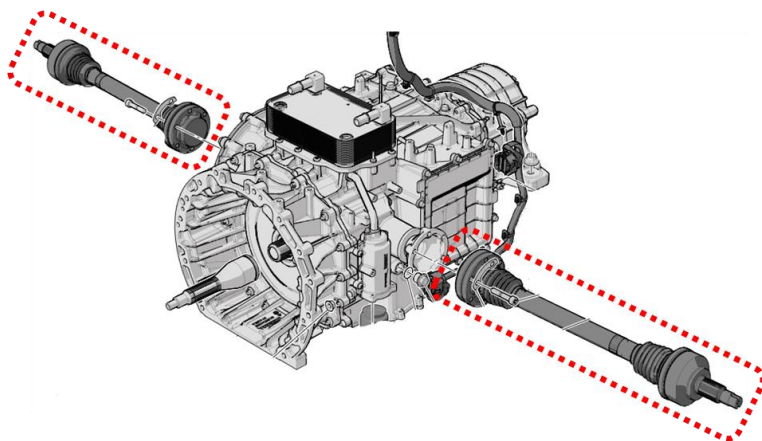
左右アクスルシャフト、および  
取り付けボルト(片側 6 本ずつ)

リアアクスルシャフトにおいて、接続部に使用するシールガスケットの設計が不適切なため、駆動トルクが激しく変動するような状況の際、接続部内部のシールガスケットが回転方向にわずかにずれ動くことがある。そのため、接続部のボルトに負荷がかかり、最悪の場合、そのボルトが折損して脱落するおそれがある。

全車両、シールガスケットを対策品に変更したリアアクスルシャフトに交換する。また、取付ボルトを新品に交換する。
