## 改善箇所説明図

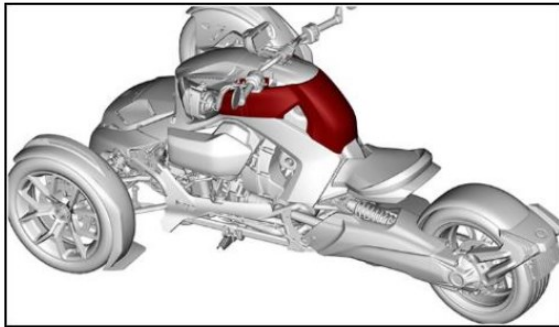
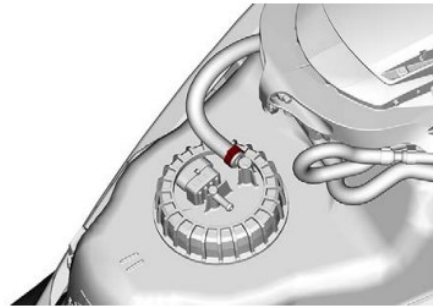
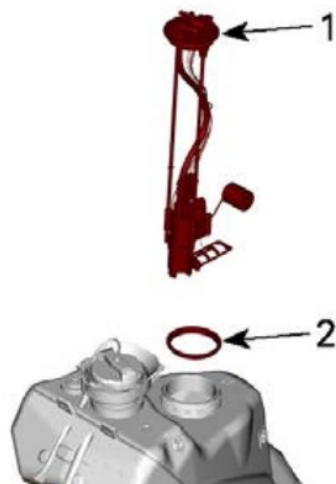
1. Fuel pump module
2. Sealing ring

下図 1 番の燃料ポンプは改善箇所です。

燃料ポンプのインペラーにおいて、不適切な材料を使用したため、燃料温度により膨張して変形することがある。  
そのため、部品間に過度の摩擦が発生して、燃料ポンプが作動不良となり、最悪の場合、走行中エンストするおそれがある。

対象車の燃料ポンプを改善品で交換する

識別：改善済車両には前フレーム左側に緑色のシールを貼付する。
