## 改善箇所説明図

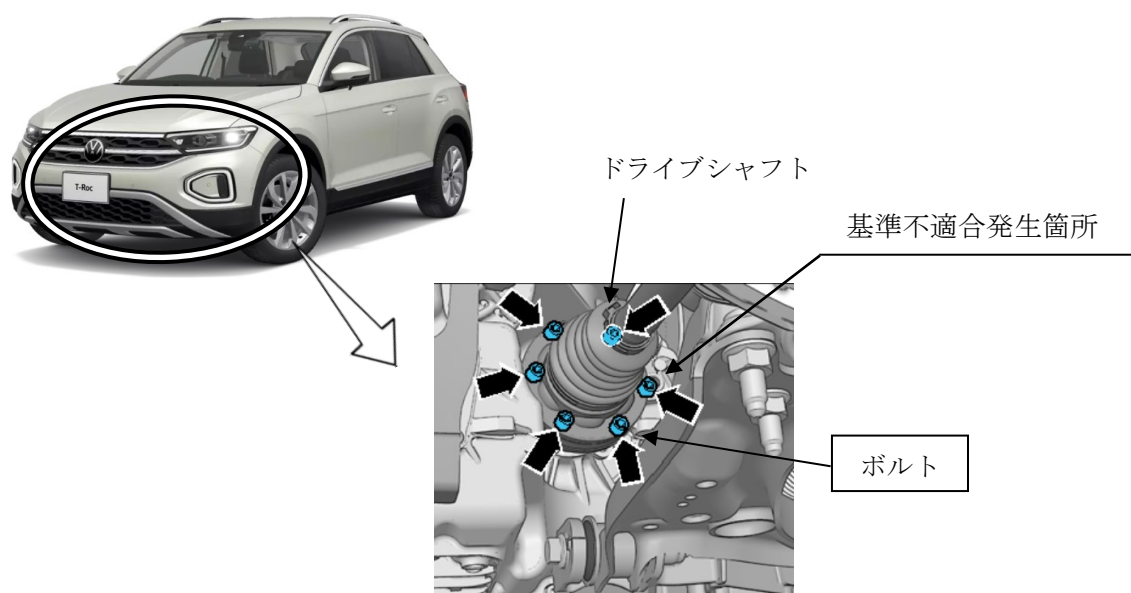
注： ☐ は、点検し締め付ける部品を示す。

ドライブシャフトにおいて、生産工場の組付作業指示が不適切であったため、ギヤボックスから動力を伝達する継ぎ手の締結ボルトが規定トルクで締め付けられていないものがある。そのため、締結ボルトが緩み、最悪の場合、ボルトがすべて脱落して車輪に動力が伝達できなくなることにより、走行不能になるおそれがある。

全車両、当該ボルトを点検し、規定トルクで締め付けを行う。
