## 改善箇所説明図

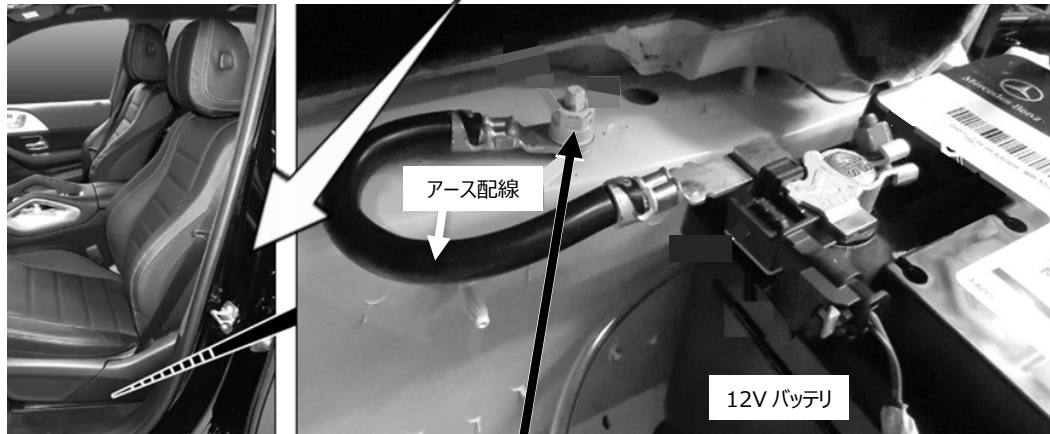
不具合発生箇所

助手席下にある 12V バッテリーのアース配線において、製造時の組付けが不適切なため、ボディーアースのターミナルポイントにナットが規定トルクで締め付けられていないものがある。そのため、走行時の振動等で当該ナットが緩み電気抵抗が増加して、発熱することで周囲の部品が溶損し、最悪の場合、火災に至るおそれがある。

全車両、助手席下にある 12V バッテリーのアース配線のナットの緩みを点検する。緩みがある場合はアース配線やナットの接触面を点検し規定トルクで締め付けなおす。なお、接触面に損傷がある場合や、周囲に溶損がある場合は、関連する部品を新品に交換する。
