## 改善箇所説明図

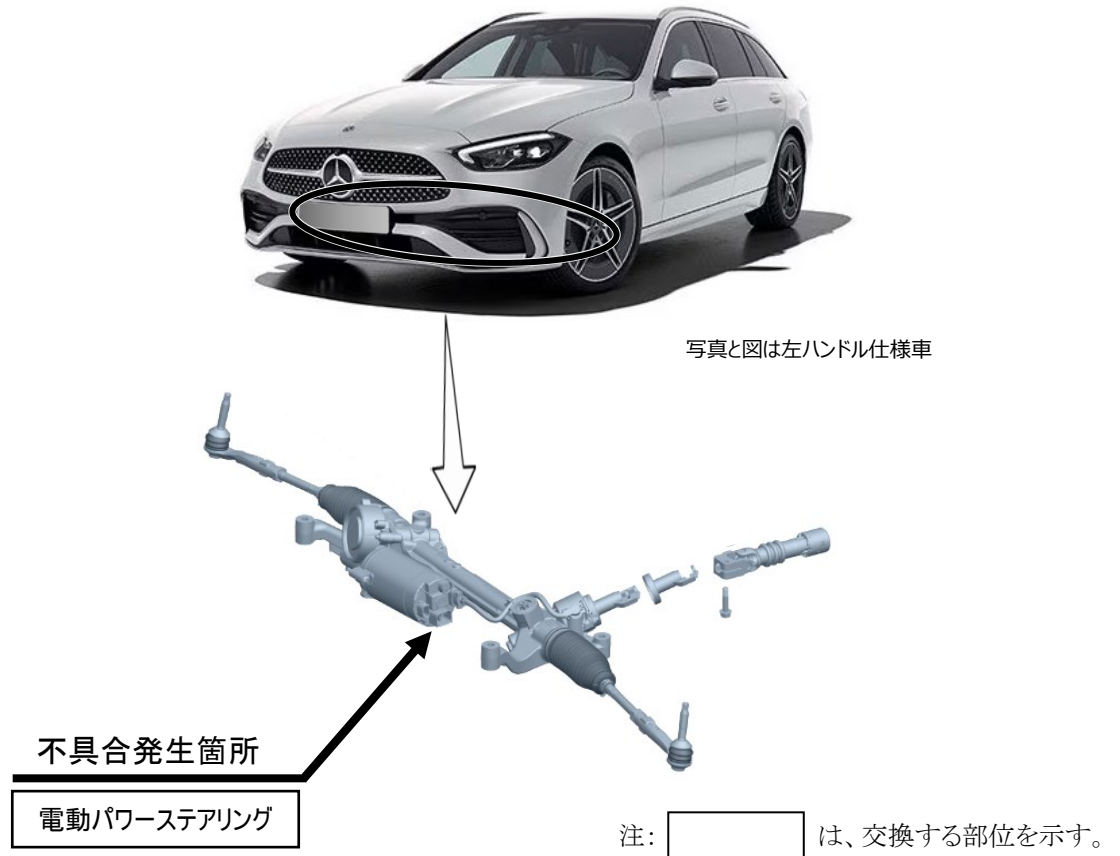
電動パワーステアリングにおいて、車両生産時の組付けの作業指示が不適切であったため、作業時にボディと接触したものがあある。そのため、接触時に内部の電子部品が損傷している可能性があり、使用過程で電氣的な故障が発生すると警告メッセージが表示され、最悪の場合、パワーアシストが利かなくなるおそれがある。

全車両、電動パワーステアリングを新品に交換する。

識別：車台番号の付近に黄色の識別ペイントを塗布する
