## 改善箇所説明図

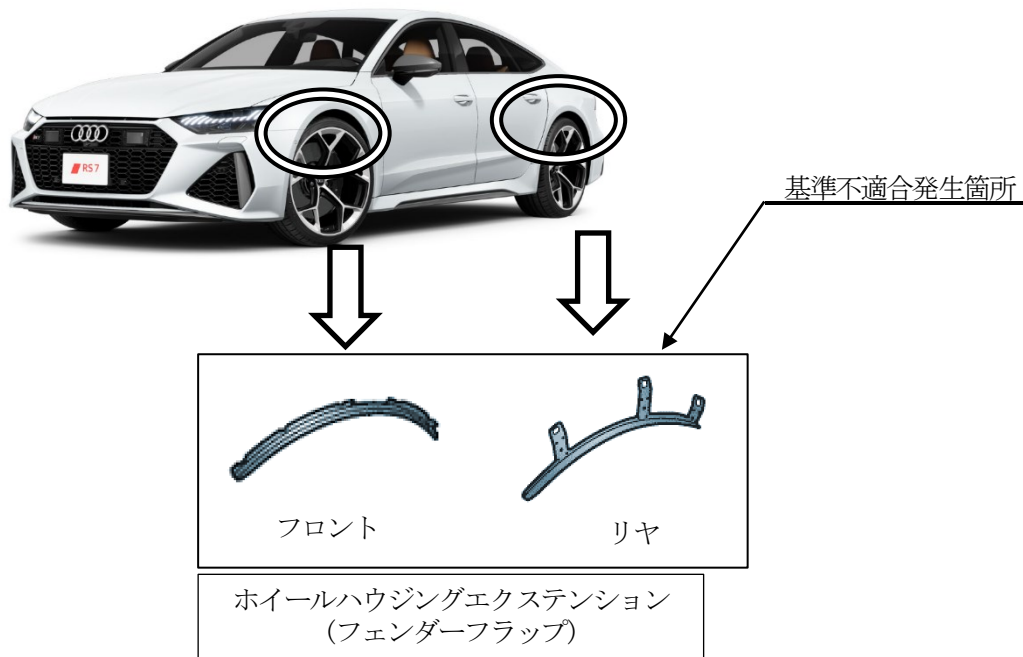
注：  は、取り付ける部品を示す。

車体において、生産工場の組付管理が不適切だったため、ホイールハウジングエクステンション(フェンダーフラップ)が取り付けられていない。そのため、車両の組み付け公差によりタイヤが車体より外側に突出し、保安基準に適合しないおそれがある。

全車両、ホイールハウジングエクステンション(フェンダーフラップ)を取り付ける。

識別：「6606」と記入したキャンペーンステッカーを車両に貼付する。
