## 改善箇所説明図

## 基準不適合発生箇所

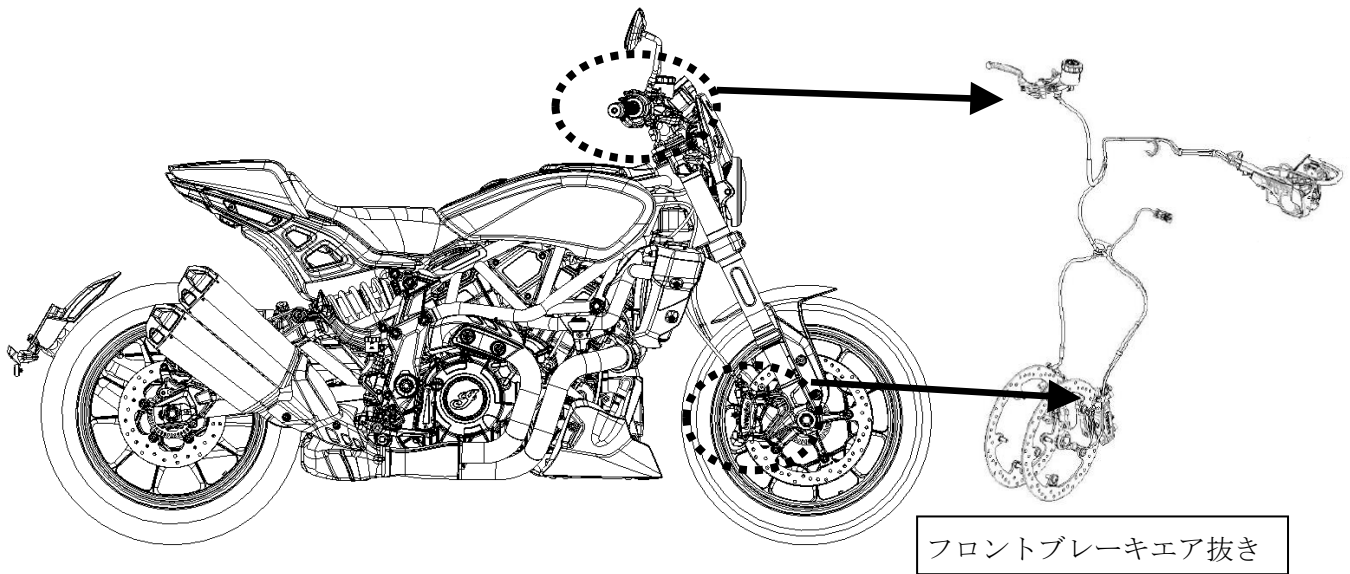
フロントブレーキにおいて、ブレーキフルード充填工程が不適切なため、ブレーキ油圧系統内に微量の気泡が含まれているものがある。

そのため、そのまま走行を続けると、フロントブレーキ操作時に、油圧系統内に混入した空気によって油圧が十分上がらず、フロントブレーキが効かなくなるおそれがある。

全車両、フロントブレーキのエア抜きを実施する。
