# 改善箇所説明図

## 基準不適合発生箇所

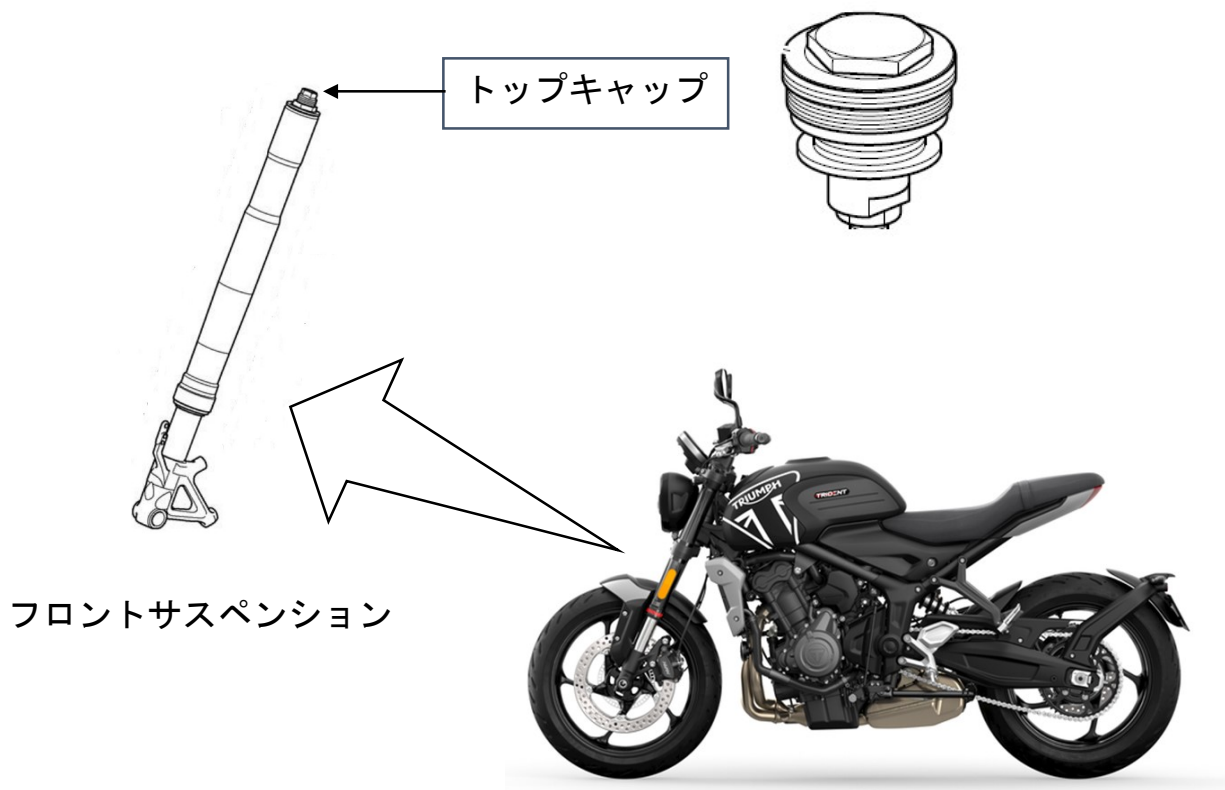
注：  は改善箇所を示す。

フロントサスペンションのトップキャップにおいて、製造加工が不適切なため、当該キャップの固定が不十分なものがある。

そのため、そのままの状態で使用を続けると走行振動等によりトップキャップが外れ、サスペンションが機能なくなり、走行不能になるおそれがある。

全車両、サスペンションの製造ロット番号を確認する。対象ロットのサスペンションはトップキャップを正規品に交換する。

識別 対策後は車台番号末尾付近に黄色のペイントマークを塗布する。
