# 改善箇所説明図

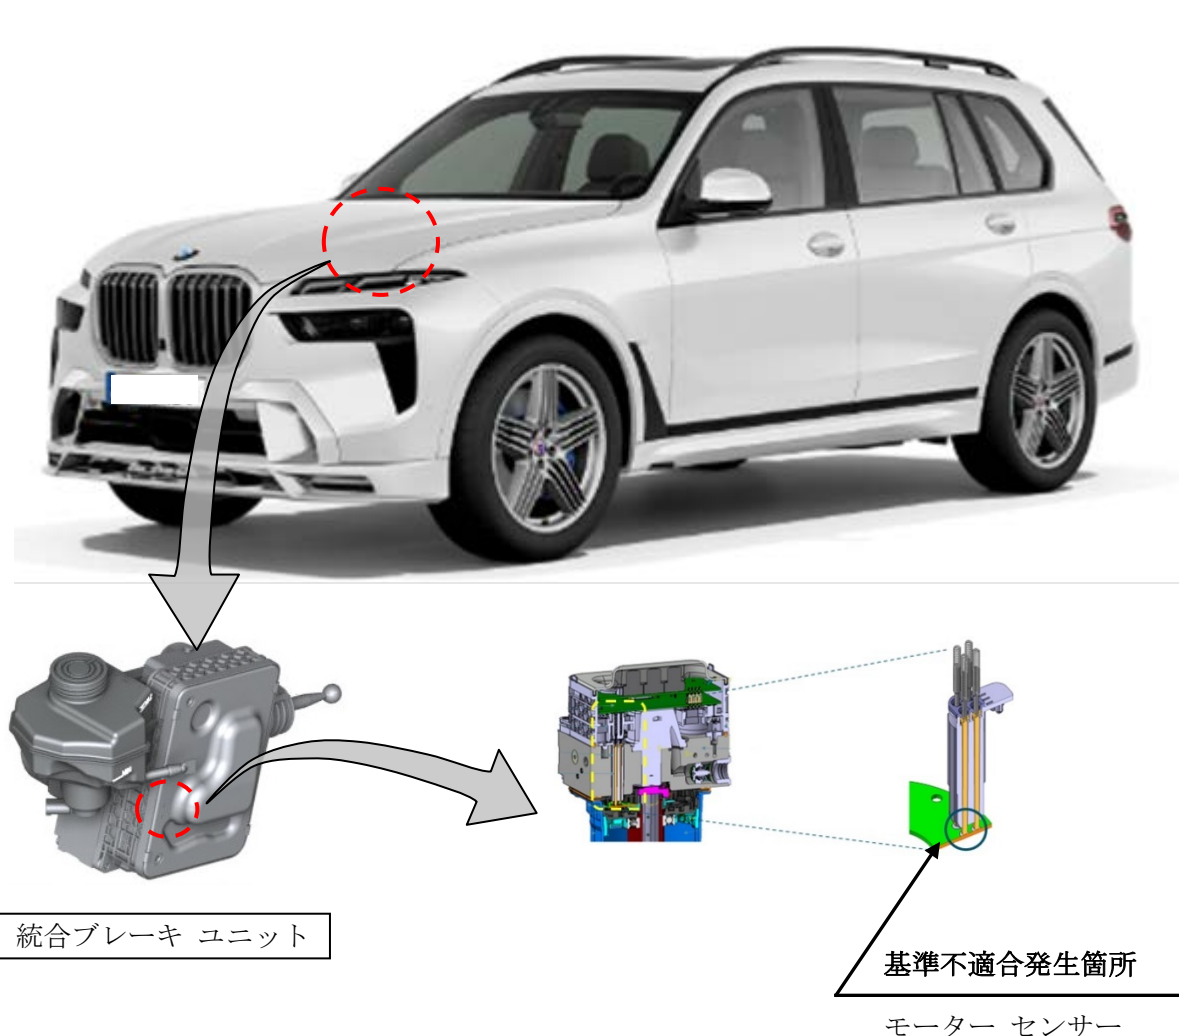
注)   は、交換する部品を示す。

統合ブレーキユニットにおいて、製造管理が不適切なため、モーターセンサーの回路基板に異物が付着したものがある。  
そのため、電氣的接触不良が発生し、ブレーキ警告灯の点灯およびチェックコントロールメッセージが"表示され、  
ブレーキ倍力機能が作動しないことから、ブレーキ操作時に通常より強い踏力が必要になる場合がある。

全車両、統合ブレーキユニットを対策品に交換する。

識別：左フロントドアのロワヒンジのボルト(頭)に黄ペイントを塗布する。
