## 改善箇所説明図

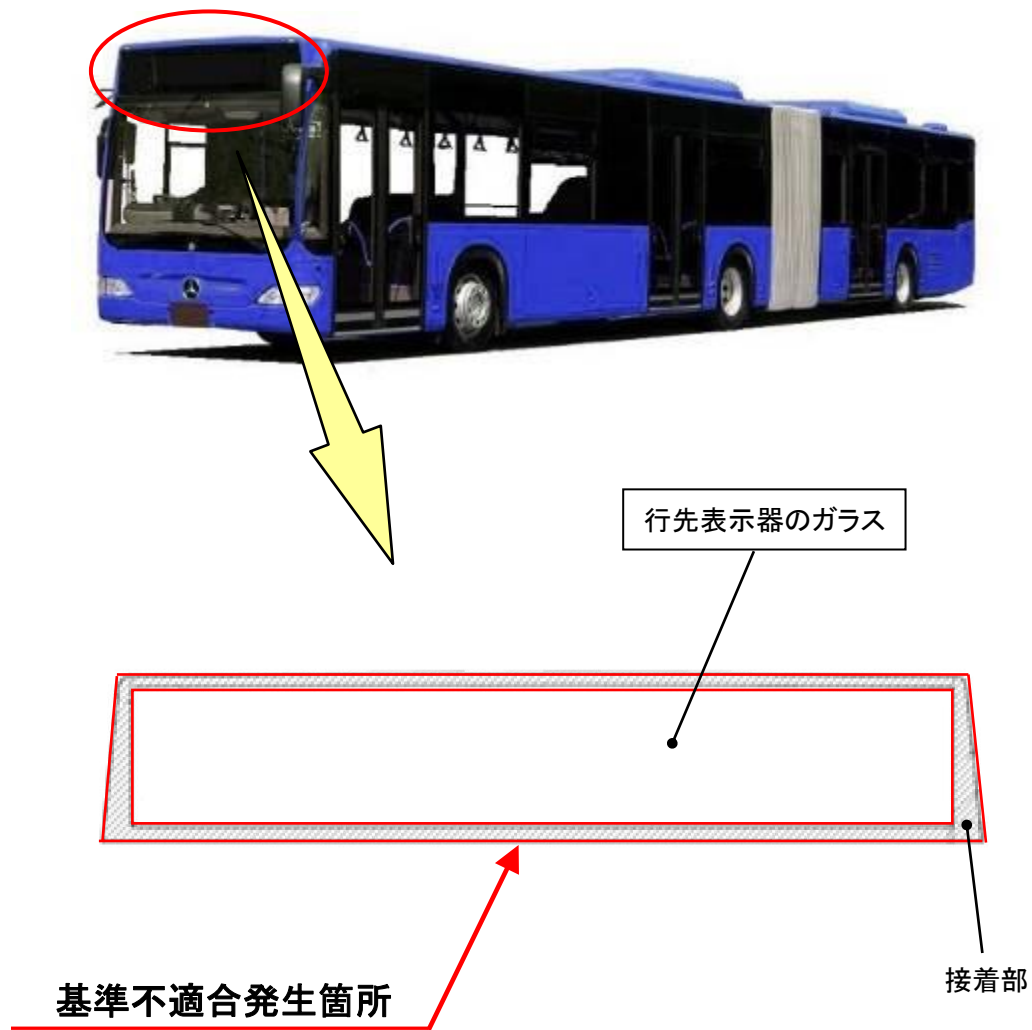
連節バスにおいて、車両前面の行先表示器に装着されるガラスの接着方法が不適切なため、使用過程で接着剤が剥がれるものがあり、最悪の場合、当該ガラスが脱落するおそれがある。

全車両、車両前面の行先表示器のガラスを交換する。

注：□ は交換する部品を示す。

識別：作業完了車には、車両左後方点検リッド裏に白色ペイントを塗布する。
