## 改善箇所説明図

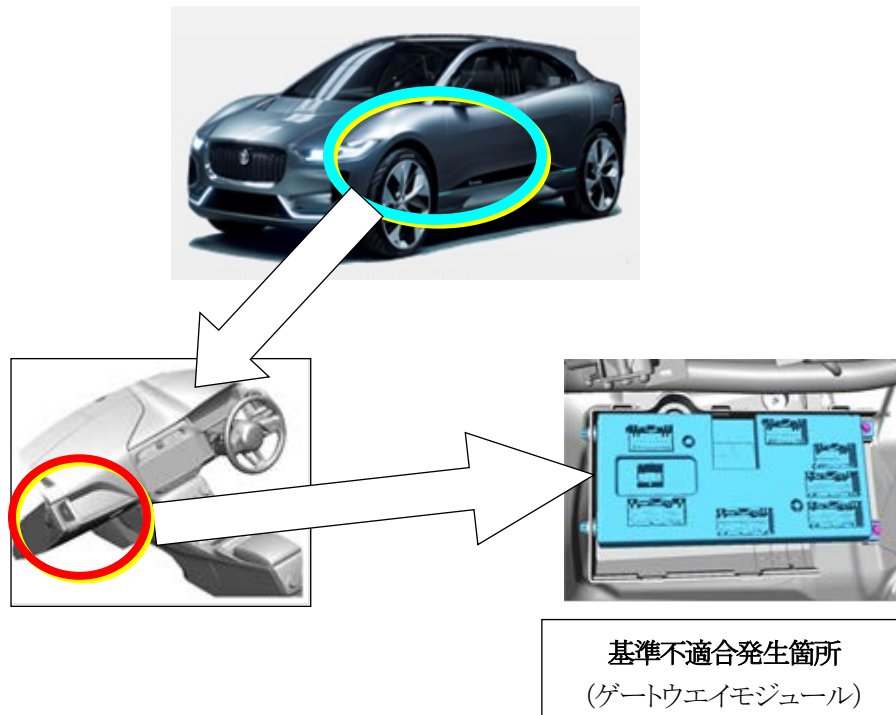
注：  は、プログラム更新部分を示す。

後部方向指示器の作動状況を検知するゲートウェイモジュールにおいて、プログラムが不適切なため、LED 素子不良による不作動等を検知しないことがある。そのため、LED 素子不良による不作動等が生じた場合、運転者に故障を知らせることが出来ない。

全車両、ゲートウェイモジュールのプログラムを書換える。

識別：助手席ドアのボディ側下部、ドアヒンジボルトに銀ペイントを塗布する。
