## 改善箇所説明図

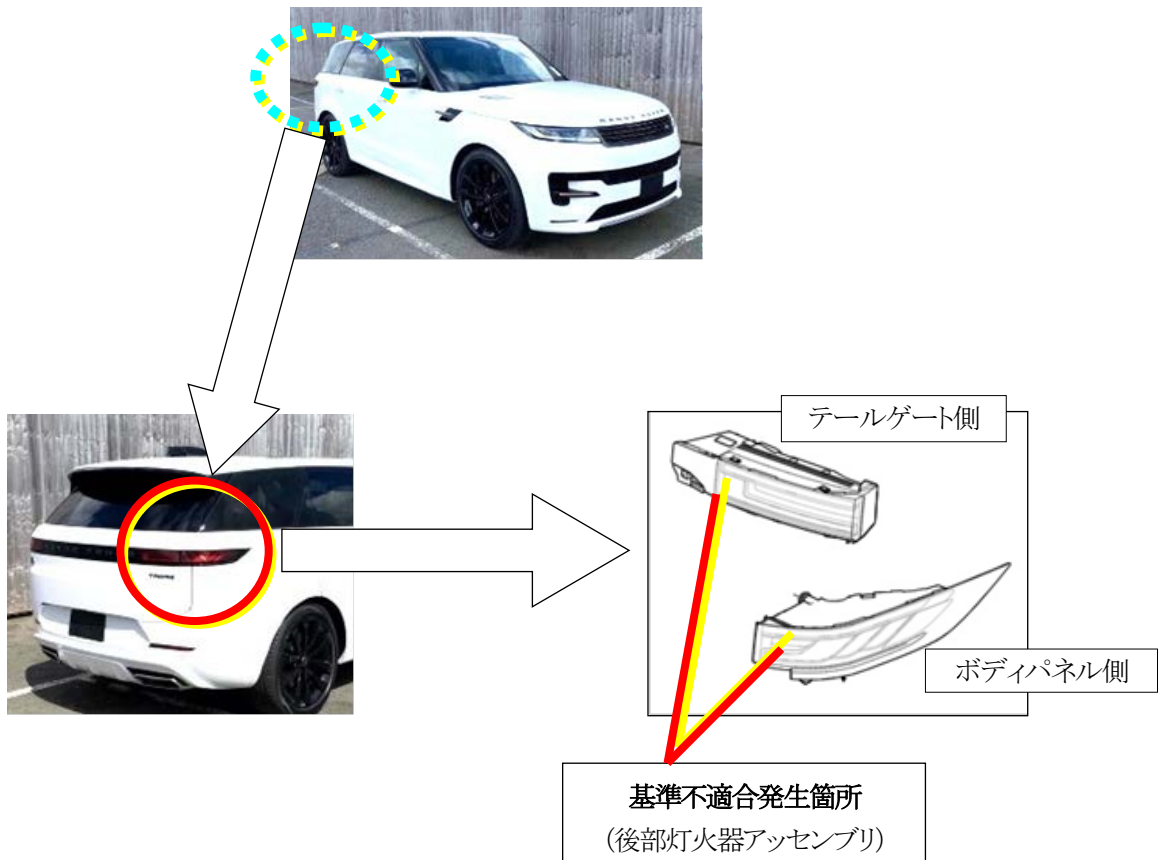
注：  は、交換部分を示す。

右側後部灯火器アッセンブリにおいて、生産工場部品取り扱いが不適切なため、灯火器ケース内の気密状態が不良となっているものがある。そのため、雨天又は洗車時に灯火器内に水の浸入並びに錆の影響を受け、最悪の場合、灯火器が点灯（点滅）しないおそれがある。

全車両、右側後部灯火器アッセンブリを良品に交換する。

識別：助手席ドアのボディ側上部、ドアヒンジボルトに銀ペイントを塗布する。
