## 改善箇所説明図

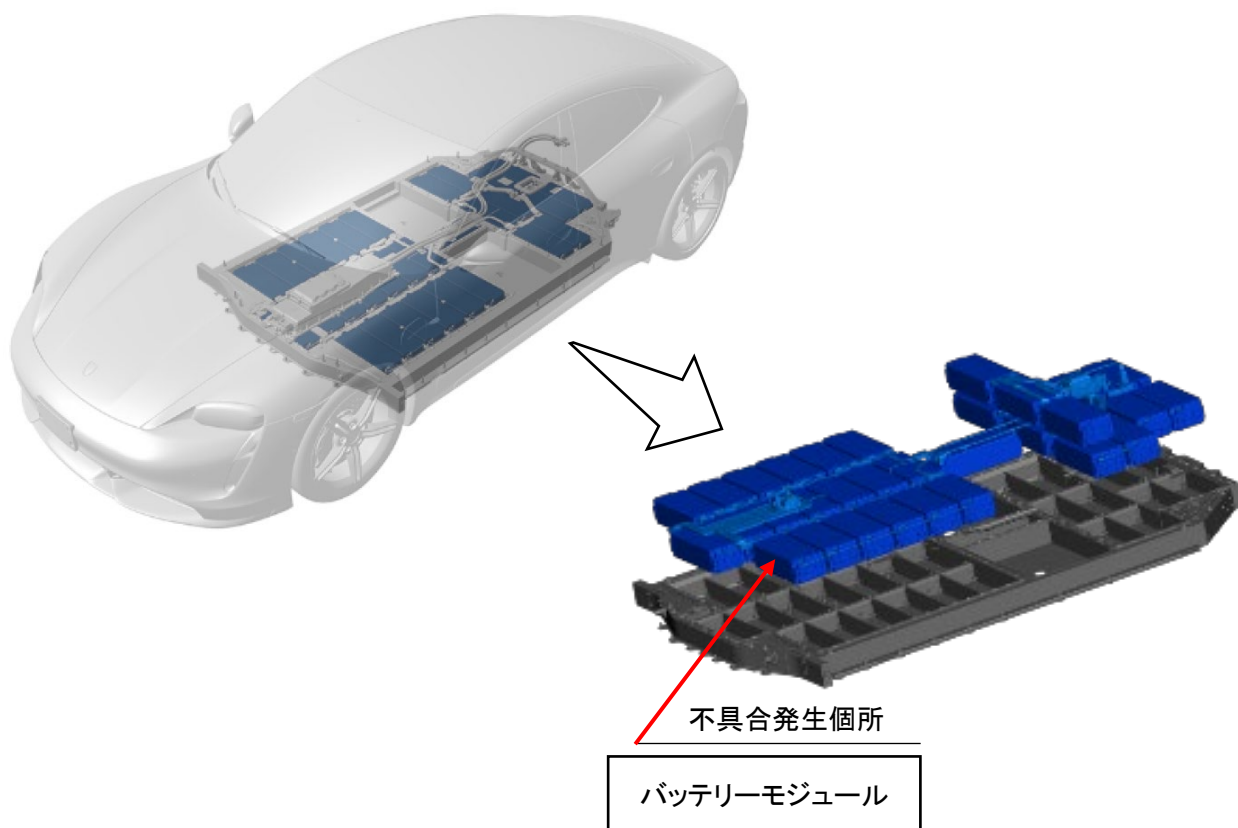
注:  内は良品と交換する部品を示す

高電圧バッテリーにおいて、不適切に製造されたバッテリーモジュールが内蔵されたものがある。そのため、バッテリーモジュールの内部短絡が発生し、最悪の場合、熱によるバッテリー異常が発生し、火災に至るおそれがある。

全車両、専用テスターを使用して車両を点検し、異常が確認された場合は該当するバッテリーモジュールを良品と交換する。また、車両が入庫するまでの間、充電量を 80%までに制限するようユーザーに周知を行う。

識別: 改善済車両には車台番号打刻の 5 桁目の下に黄色ペイントを塗布する。
