# 改善箇所説明図

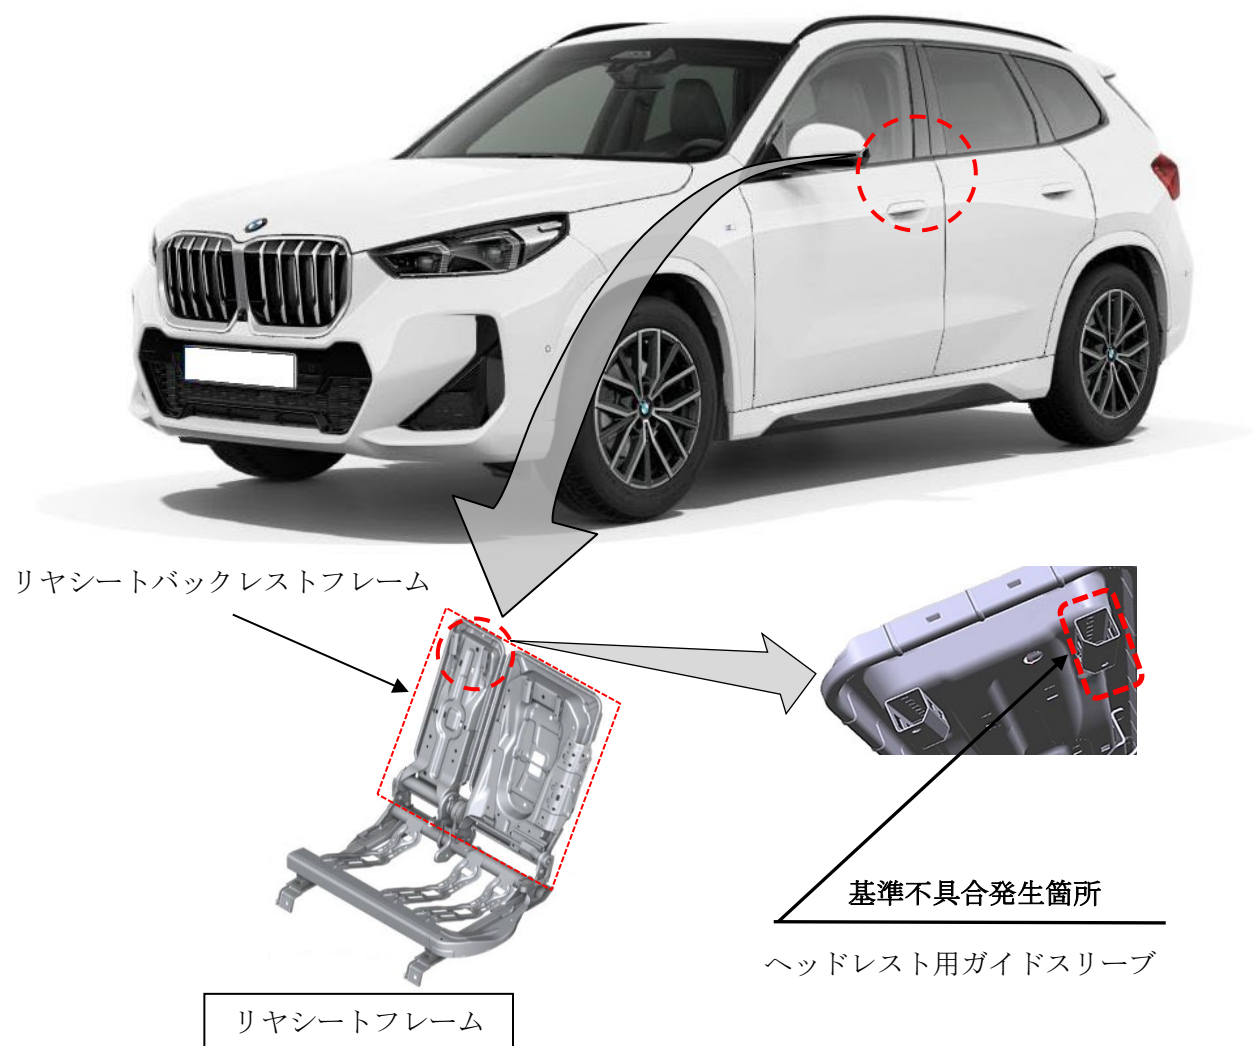
注)   は、交換する部品を示す。

後部座席中央のヘッドレスト用ガイドスリーブにおいて、製造管理が不適切なため、バックレストフレームに正しく溶接されていない部品が組み付けられている。そのため、衝突等の衝撃によりバックレストフレームからヘッドレスト用ガイドスリーブが外れ、後部座席中央の搭乗者の頭部や頸部の後傾を有効に抑止できず負傷するおそれがある。

左後部座席シート フレームを良品と交換する。

識別：作業完了車は、左リヤドアアロアヒンジ取り付けボルト（下側）の頭に白ペンを塗布する。
