## 改善箇所説明図

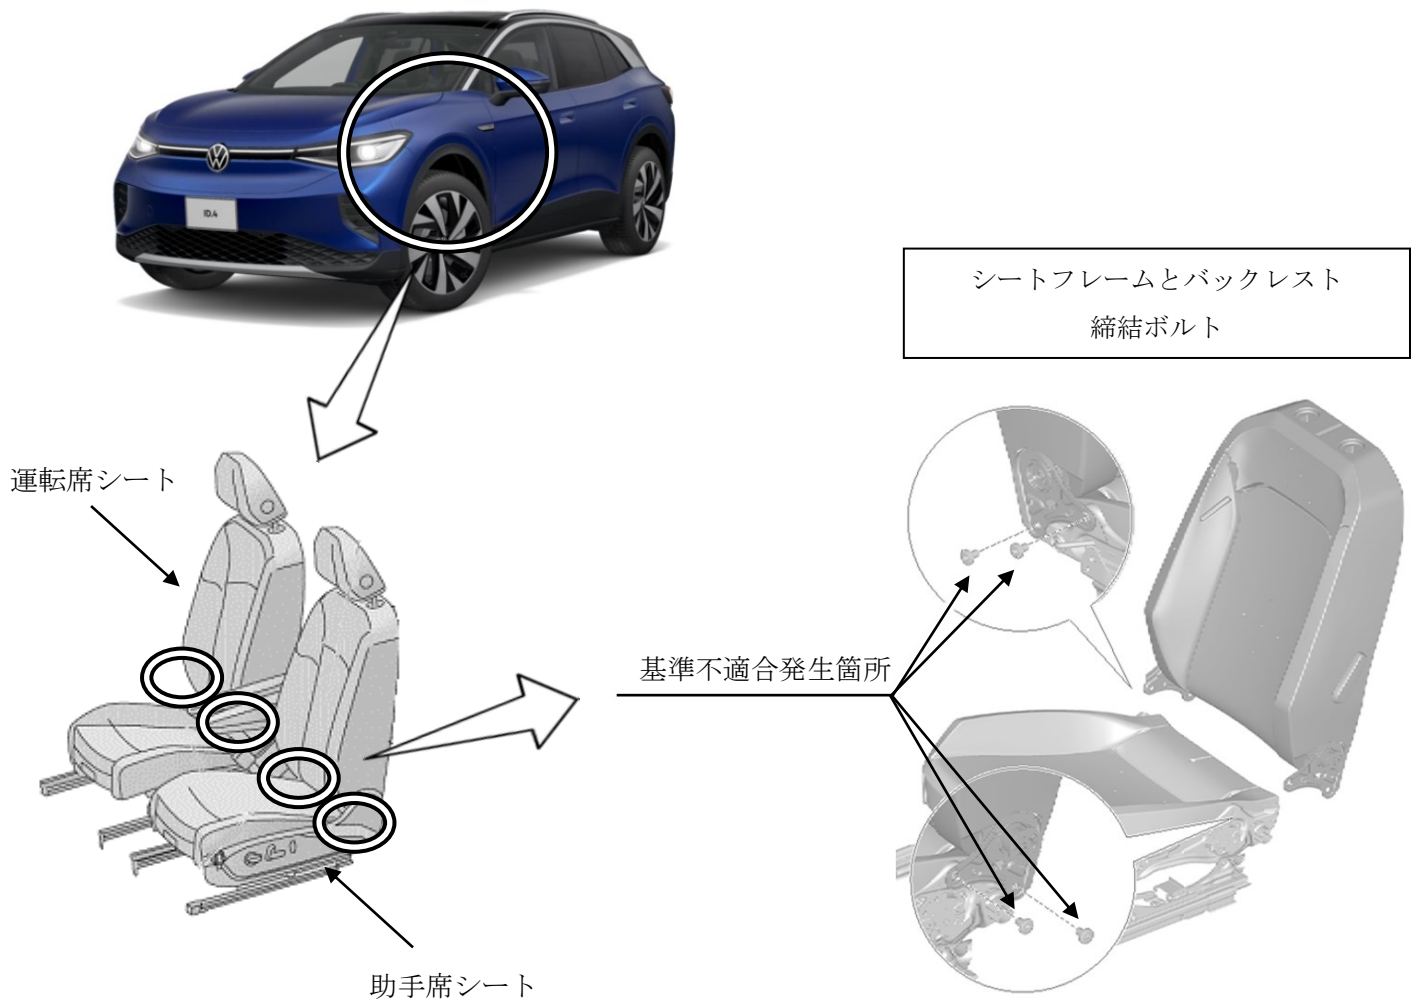
運転席及び助手席のシートフレームとバックレストの締結ボルトにおいて、製造管理が不適切なため、正しいトルクで締め付けられていないものがある。そのため、衝突時にバックレストへ強い力がかかった場合、当該ボルトが破損し、バックレストが正しい位置を保持できず、最悪の場合、乗員が負傷するおそれがある。

全車両、運転席及び助手席のシートフレームとバックレストの締結ボルトを新品に交換し、適切なトルクで締め付ける。
