## 改善箇所説明図

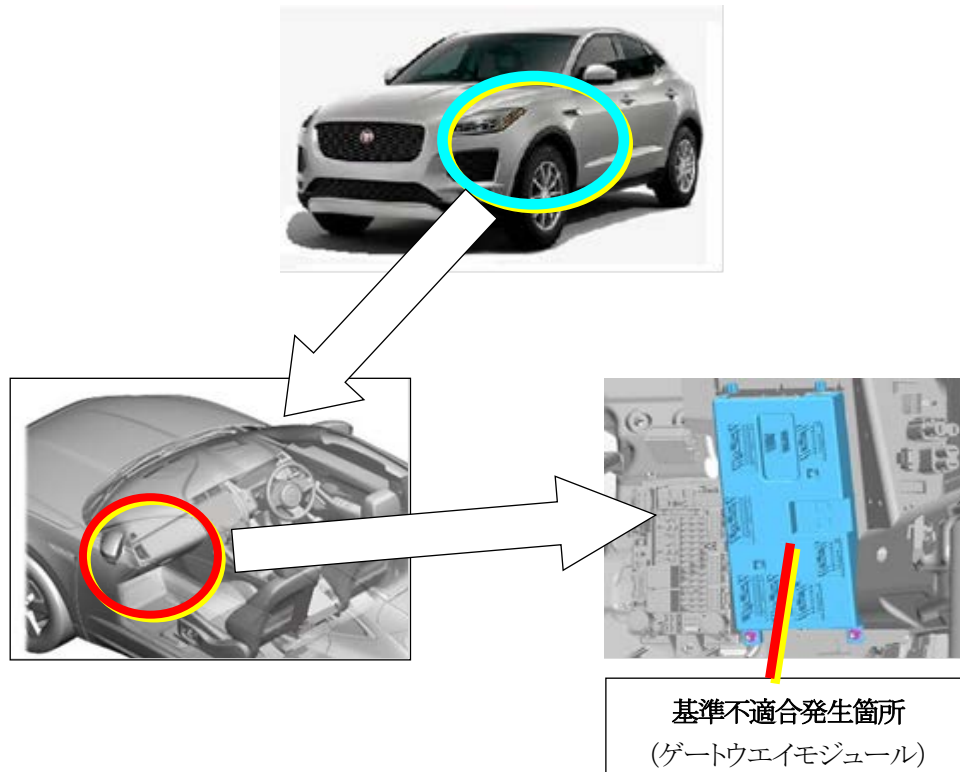
注：  は、プログラム更新部分を示す。

車幅灯において、ゲートウェイモジュールのプログラムが不適切なため、車幅灯のスイッチを入れ、明るさセンサーが一定の明るさを感知した状態で時速 10km を超えて走行すると、車幅灯、尾灯、番号灯が消灯してしまう。

全車両、ゲートウェイモジュールのプログラムを書換える。

識別：助手席ドアのボディ側下部、ドアヒンジボルトに銀ペイントを塗布する。
