## 改善箇所説明図

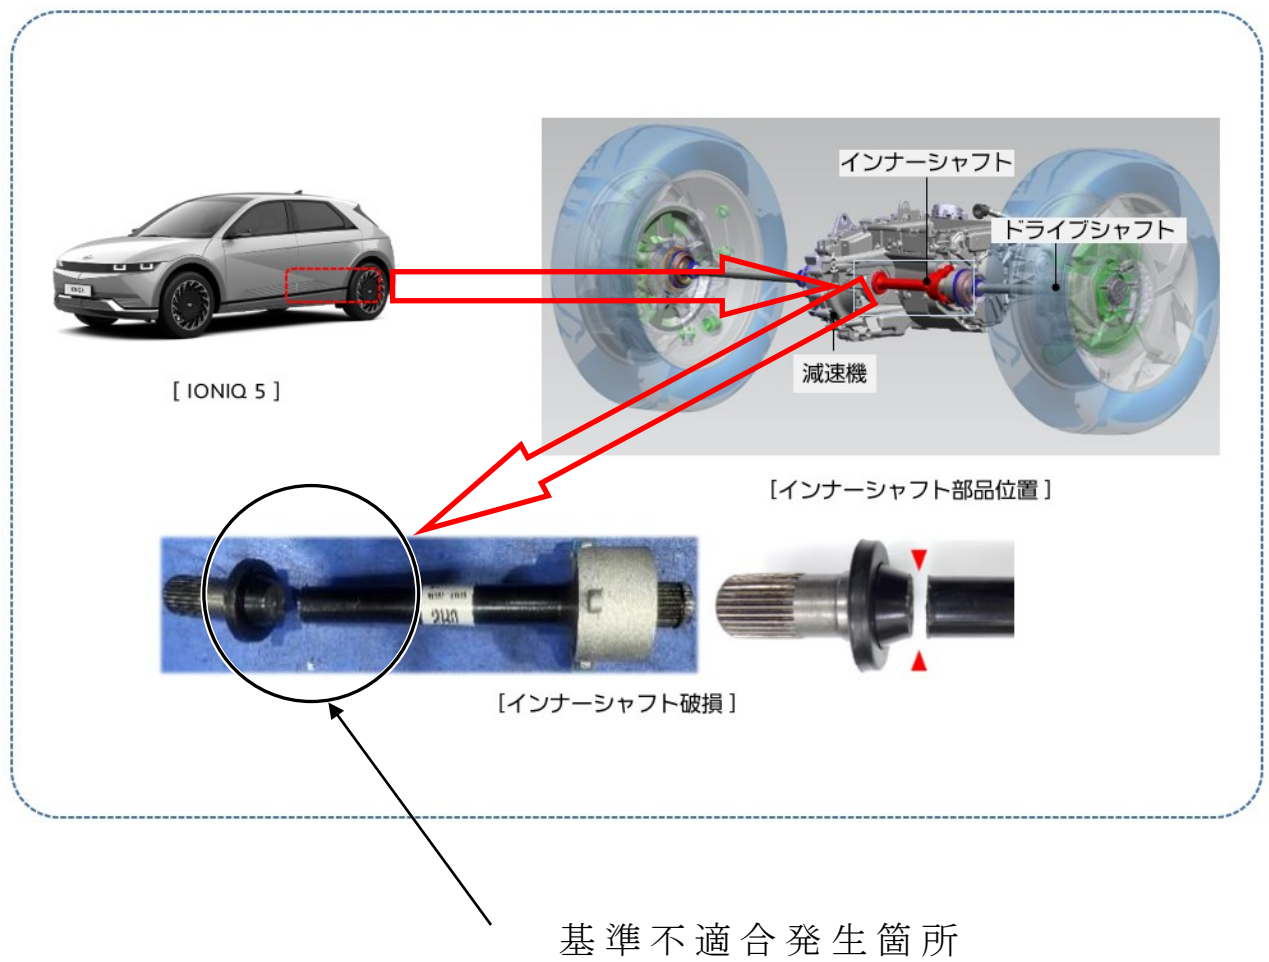
リヤインナーシャフトにおいて、熱処理設備の保守管理が不適切なため、冷却処理が不十分な状態で組み付けられた。そのため、強度不足により走行中にインナーシャフトが破断し、ABSやESCの警告灯が点灯する。そのまま、走行を続けると、走行不能となるおそれがある。

全車両、リヤインナーシャフトを良品に交換する。

識別：運転席ドアストライカー下部に黄色の識別ペイントを塗布
