## 改善箇所説明図

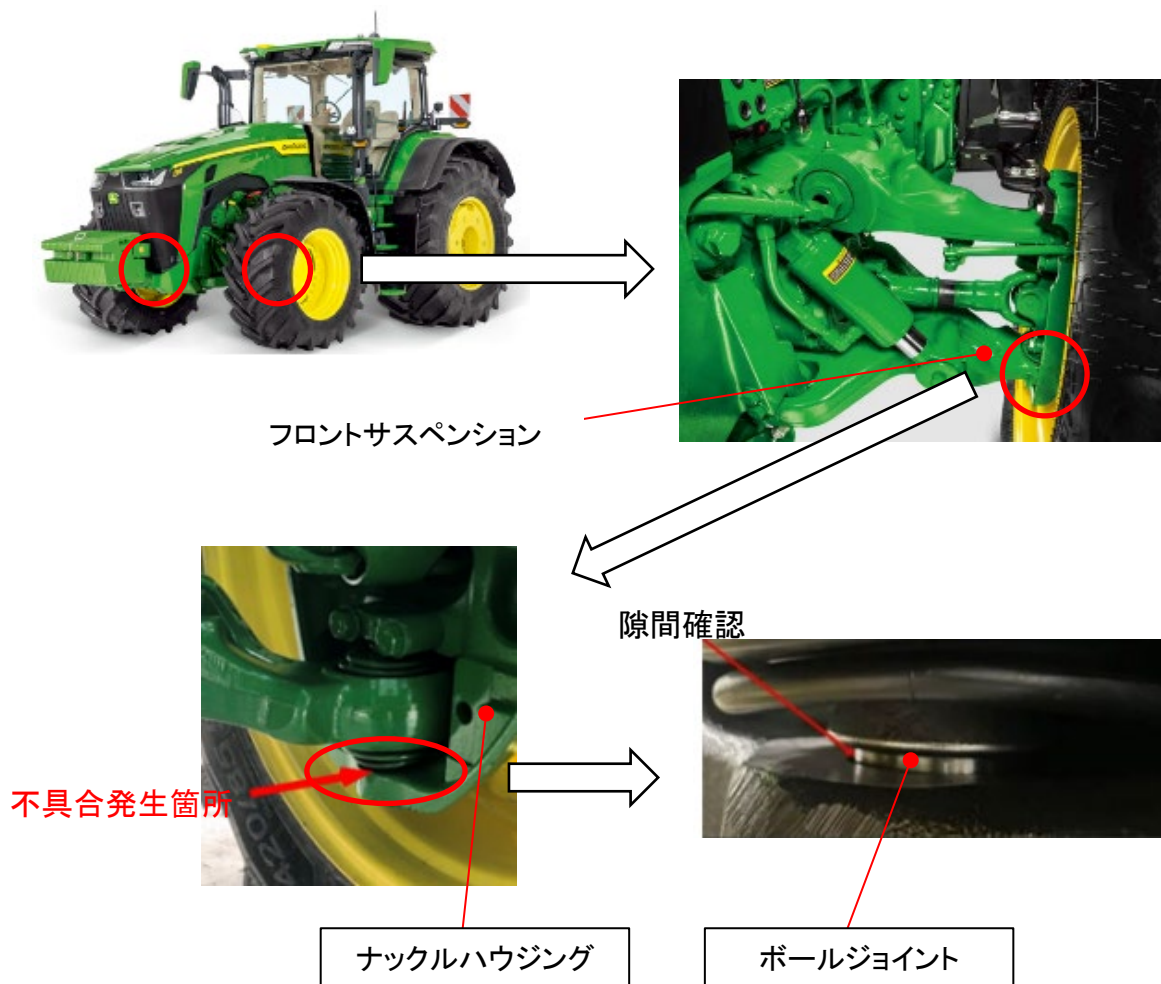
農耕トラクタのフロントサスペンションにおいて、ボールジョイントの組立が不適切なため、ナックルハウジングに正しく取り付けられていないものがある。そのため、そのままの状態では走行を続けると、ボールジョイントが早期に摩耗、あるいはナックルハウジングが損傷し、最悪の場合、ハウジング部が破損し、走行できなくなるおそれがある。

全車両、ボールジョイントとナックルハウジングの隙間を隙間ゲージで確認する。ゲージが通る、又はナックルハウジングに損傷がある場合は、ボールジョイント及びナックルハウジングを新品に交換する。ゲージが通らない場合は、ボールジョイントを押し込む。
