## 改善箇所説明図

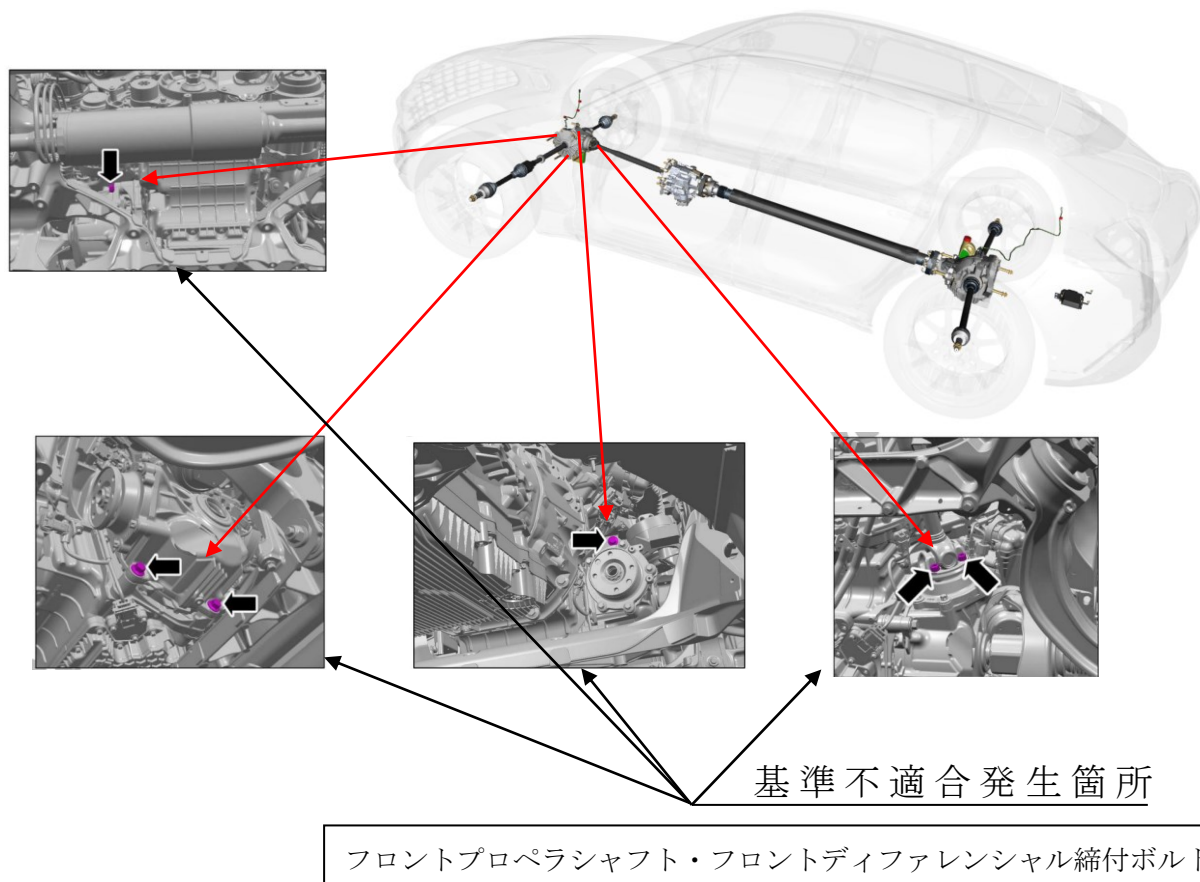
フロントプロペラシャフト及びフロントディファレンシャルにおいて、製造時の作業管理が不適切なため、固定するボルトが規定トルクで締め付けられていないものがある。そのため、当該ボルトが緩み、走行時に騒音や振動が発生して前輪の駆動が喪失する。最悪の場合、外れたプロペラシャフトによりクランクシャフトセンサーが損傷すると、エンジンが停止し再始動できなくなるおそれがある。

全車両、当該締付ボルトを点検し、規定トルクで締付ける。また、当該締付ボルトが損傷している場合は新品に交換をする。
