## 改善箇所説明図

### 不具合内容及び原因

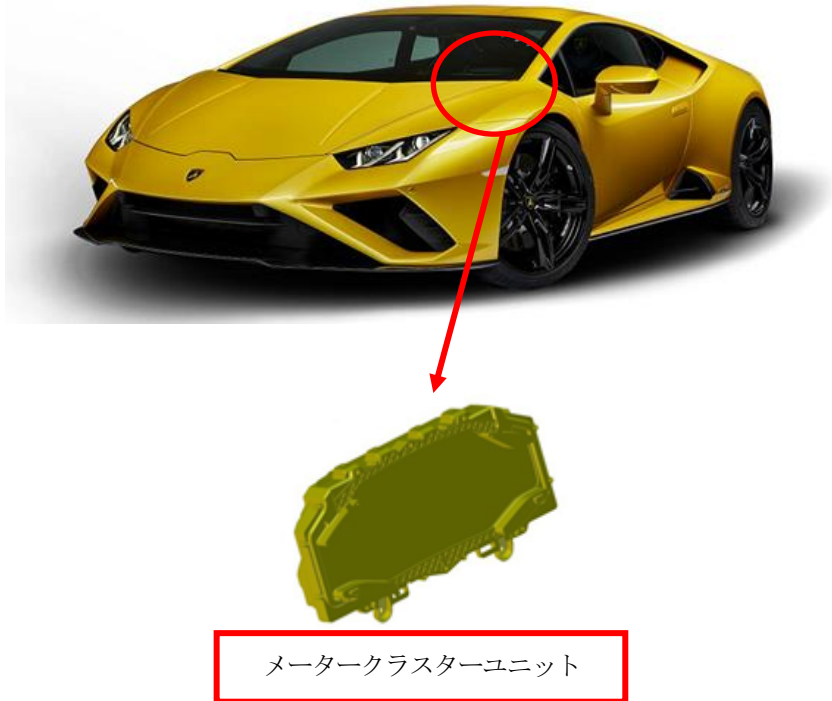
注：  は不具合部分を示す

運転席シートベルトにおいて、10km/h を超え、20km/h 以下で走行時に運転席シートベルトを解除した場合、シートベルトリマインダーの警告音と警告灯が作動しない。そのため、保安基準に適合しない。

全車両、メータークラスターユニットのプログラムを変更する。

識別：車両識別プレートの下側に、赤色で直径5mm程度のマークを塗布する。
