## 改善箇所説明図

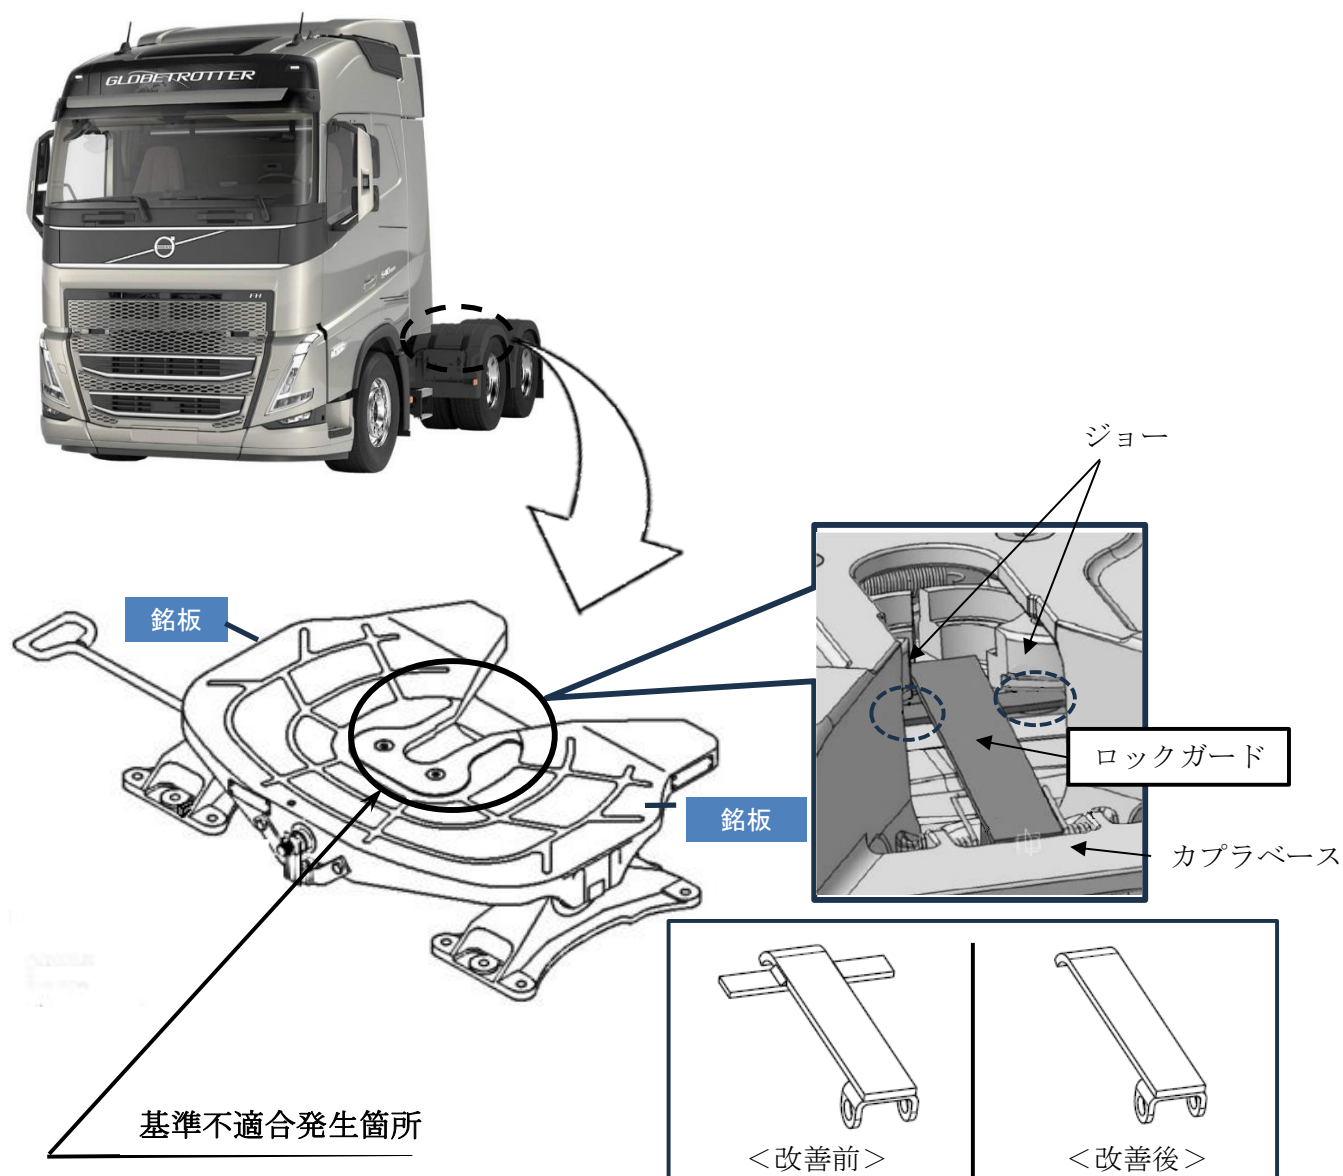
大型トラクタの2軸式カプラにおいて、製造工程の作業性改善で設計変更したロックガード（誤連結防止部品）の形状が不適切なため、トラクタとトレーラの高さが合っていない状態で連結操作を行うと、ロックガードが正しく作動せず誤連結状態となるとともに、運転席センタパネル内に連結完了を示す連結確認ランプが点灯することがある。そのため、目視による連結状態の確認をしないまま使用を続けると、走行中にトラクタとトレーラが分離するおそれがある。

は、交換部品を示す。

全車両、ロックガードの形状を確認し、交換対象の場合はロックガードを対策品と交換し、ジョー上面とロックガードR部頂点を計測の上、必要に応じて調整する。なお、対策品に交換するまでの間、使用者へ連結操作時にトラクタとトレーラの高さを合わせることを、および完了後に連結状態を目視確認することを周知する。

識別：連結装置左後方または右側方の銘板に白色ペイントを塗布する。
