## 改善箇所説明図

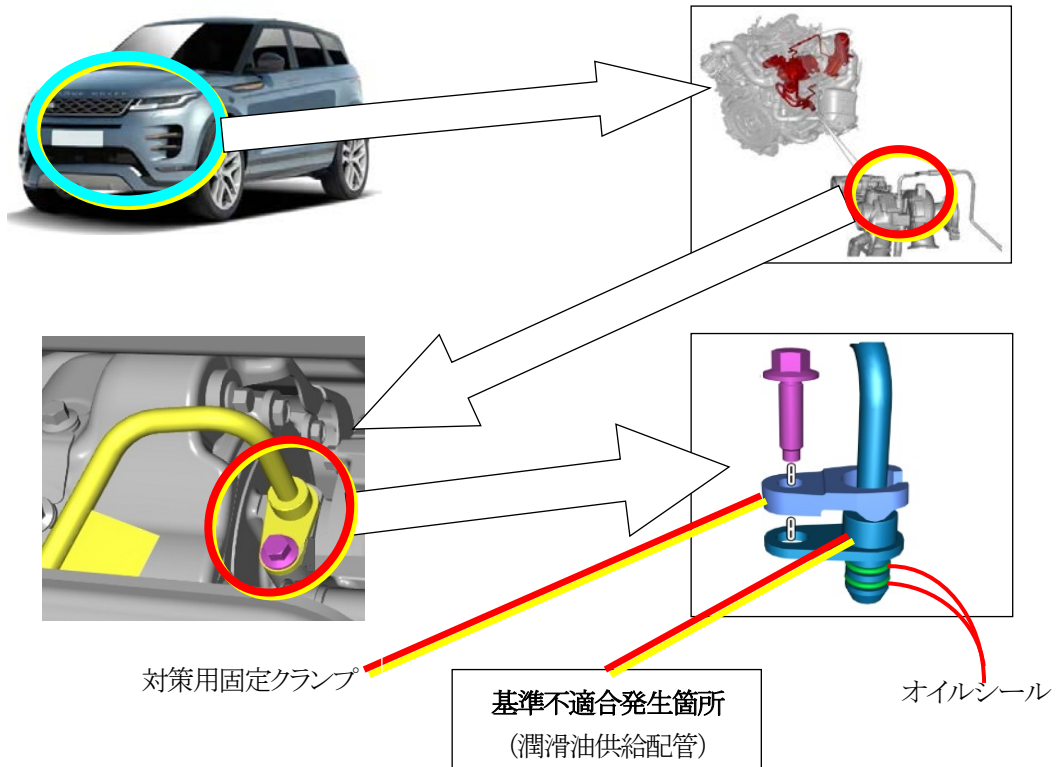
注：  は、修理部分を示す。

ターボチャージャーの潤滑油供給配管において、固定方法が不適切なため、使用過程で急発進や急加速した際に当該配管内の油圧が高くなりオイルシールに応力が集中することがある。そのため、オイルシールが劣化し潤滑油が漏れ、最悪の場合、潤滑油が排気系高温部に飛散する事により火災になるおそれがある。

全車両、当該潤滑油供給配管に対策用固定クランプを追加すると共にオイルシールを交換する。

識別：左下エンジンカバー取付クリップに銀ペイントを塗布する。
