# 改善箇所説明図

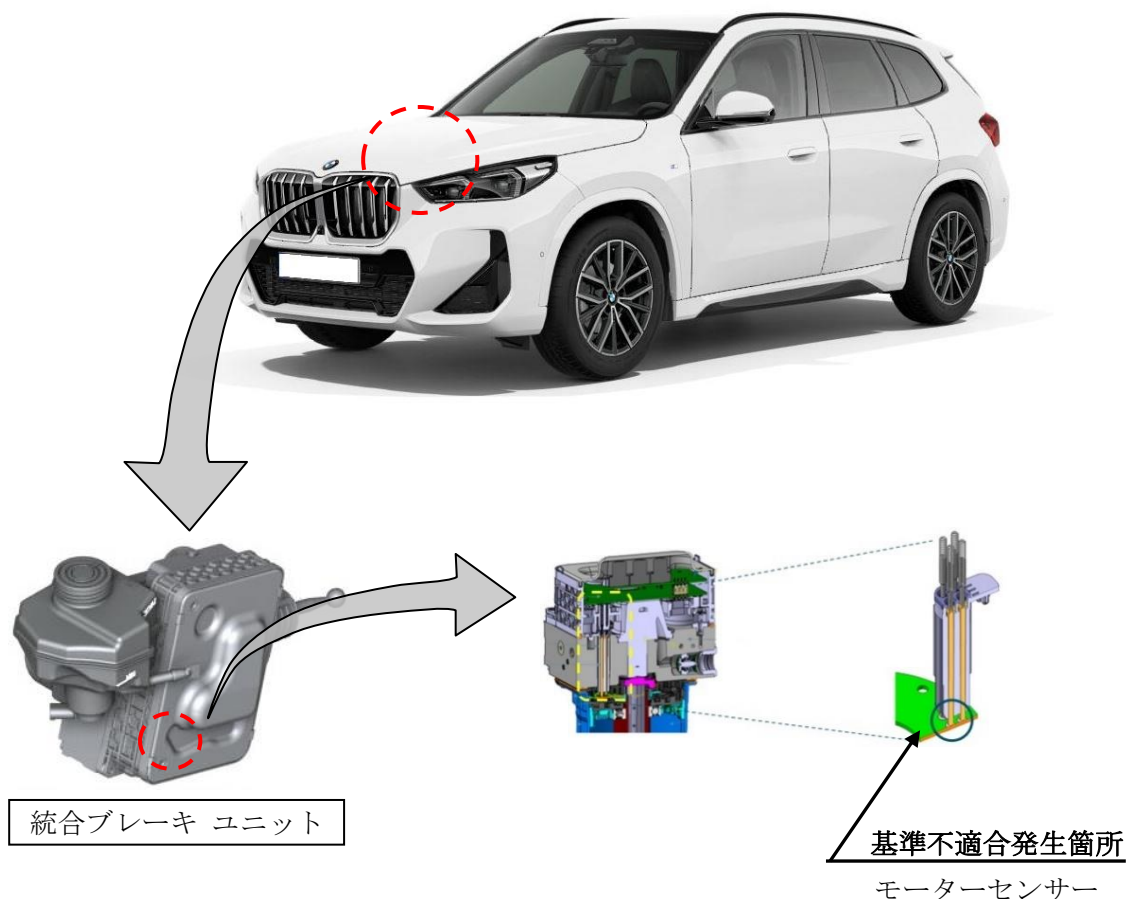
注)  は、プログラムの書き換えを行い、必要により交換する部品を示す。

統合ブレーキユニットにおいて、製造管理が不適切なため、モーターセンサーの回路基板に異物が付着したものがある。また、コンタクトピン長さの設計検討が不十分なため、モーターセンサーの回路基板との接触圧によりノイズが発生する。そのため、電氣的接触不良が発生し、ブレーキ警告灯の点灯およびチェックコントロールメッセージが表示される。そのまま走行を続けると、フォールバックモードとなることによりブレーキ操作時に通常よりも強い踏力が必要になり、次回にエンジンの始動ができなくなるおそれがある。

全車両、統合ブレーキシステムのモニタリング機能の有無を確認し、無い場合はプログラムを更新する。なお、本不具合によるフォールバックモードに繋がるリスクが事前検知された時は、統合ブレーキユニットを良品に交換する。また、全車両、モニタリング機能に関する説明を取扱説明書に追加する。

- ・プログラミングを更新された車両は、左フロントドアのロウヒンジのボルト(頭)に黒ペイントを塗布する。
- ・統合ブレーキユニットを交換された車両は、左フロントドアのロウヒンジのボルト(頭)に青ペイントを塗布する。
