## 改善箇所説明図

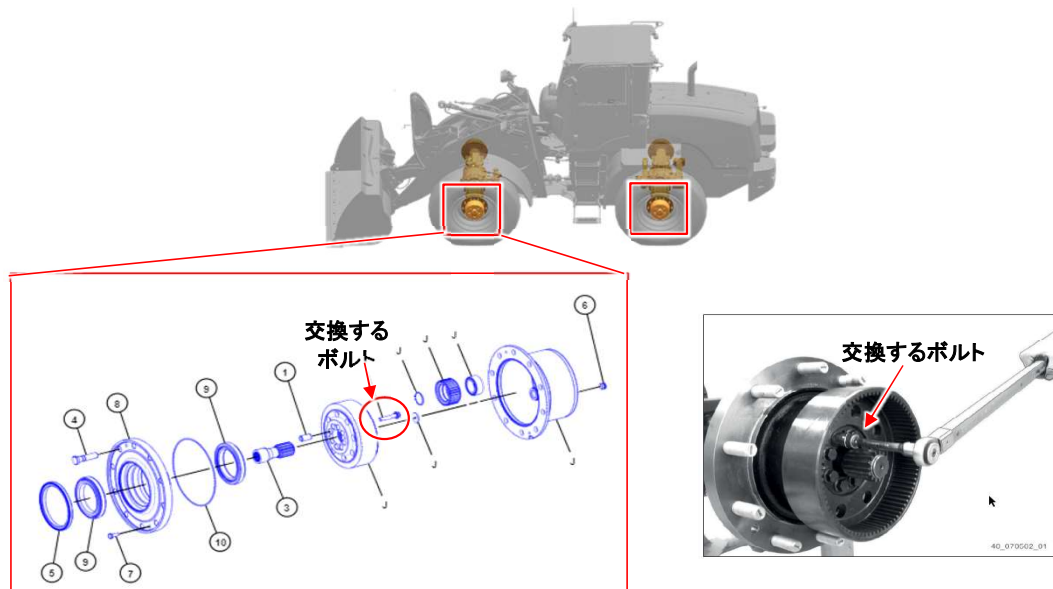
ボルトは各ファイナルドライブごとに8本。  
ファイナルドライブは前後のアクスルの左右4ヶ所、計32本

ショベルローダのファイナルドライブ（終減速機）において、設計指示が不十分なため、リングギアを締結するボルトのトルクが不足しているものがある。  
そのため、そのままの状態で使用を続けると、ボルトが緩み、ファイナルドライブから異音の発生や油漏れが生じ、最悪の場合、ホイールが脱落するおそれがある。

全車両、前軸後軸のファイナルドライブ内のリングギアを固定するボルトを交換し、適正な手法で締め付ける。  
なお、ボルトの緩み、脱落または破損が確認された場合には、アクスルを交換する。
