# 改善箇所説明図

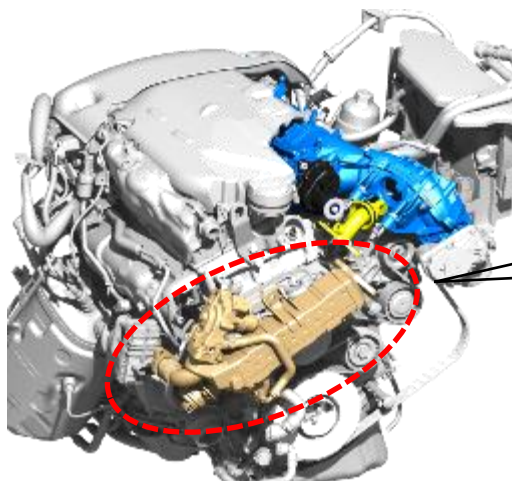
基準不適合箇所

排気ガス再循環装置（EGR）モジュール

ディーゼルエンジンの排気ガス再循環装置（EGR）モジュールにおいて、耐久性の検討が不十分のため経年変化により冷却水が漏れるものがある。その場合、排気ガスに含まれる煤が冷却水と混合して排気ガス再循環装置（EGR）モジュールの内部に堆積し、高温になった堆積物がインテークマニホールドに流入し付着して、インテークマニホールドが溶損する可能性がある。最悪の場合、火災に至るおそれがある。

全車両、排気ガス再循環装置（EGR）モジュールを対策品と交換する。また、インテークマニホールドの状態を確認し、損傷が見られる場合は新品と交換する。
