## 改善箇所説明図

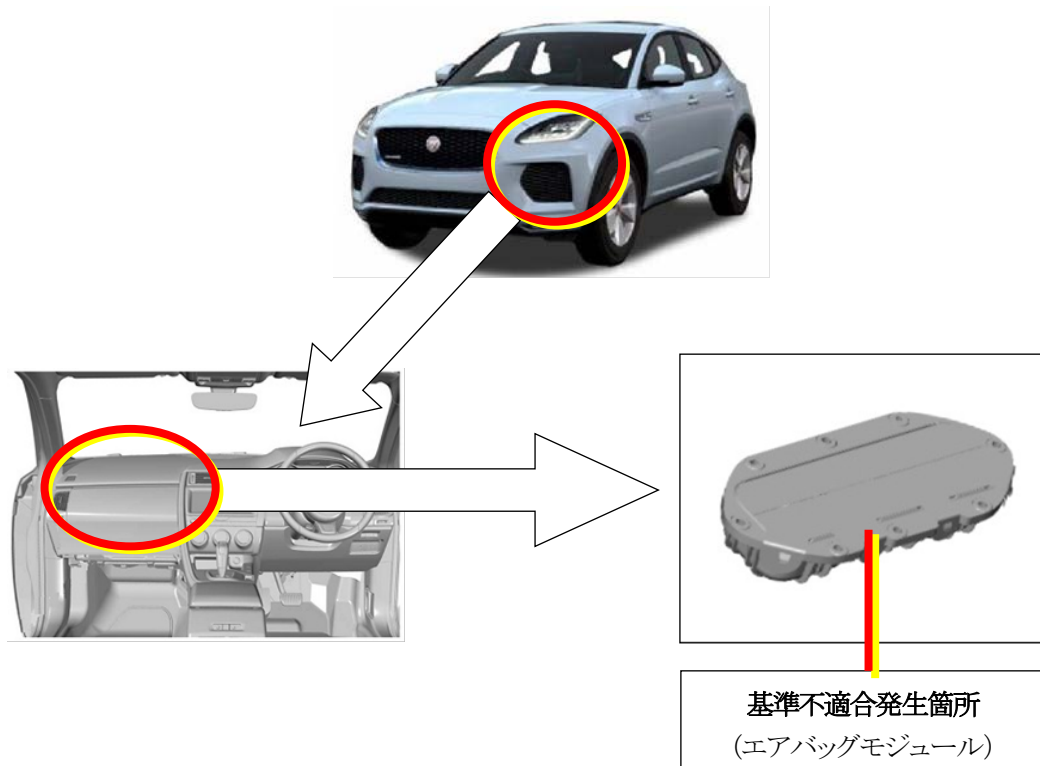
注：  は、交換部品を示す。

助手席エアバッグのインフレーター（膨張装置）において、エアバッグ展開経路である、インストルメントパネルの開口部の製造誤差によっては、意図した通りの展開がされない事がある。  
そのため、衝突時に助手席エアバッグが完全に展開せず、乗員が過度の傷害を負うおそれがある。

全車両、エアバッグモジュールを対策品に交換する。

識別：助手席ドアのボディ側下部、ドアヒンジボルトに黄色ペイントを塗布する。
