## 改善箇所説明図

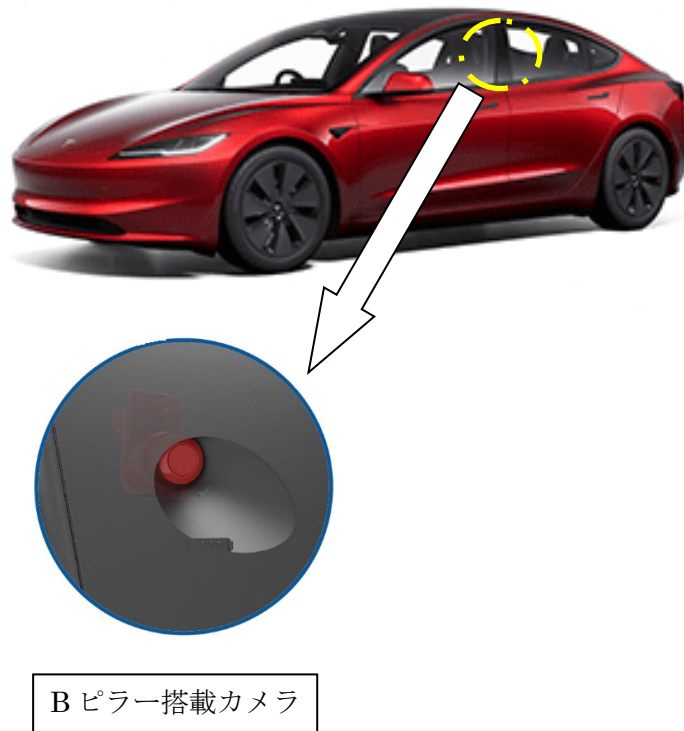
注：□ は、不具合発生箇所を示す。

車両 B ピラーに搭載されているカメラについて、ソフトウェアの設計が不十分なため、カメラの汚れ等でセンサが感知不能となった際に、感知不能を検出しない。そのため、運転者に故障警告が行われず、かじ取り装置の基準を満たさない。

全車両、対策がなされたプログラムの配信を行う。

識別：ソフトウェアバージョン 2024.26.7 かそれ以降
