# 改善箇所説明図

排気ガス再循環装置（EGR）モジュール

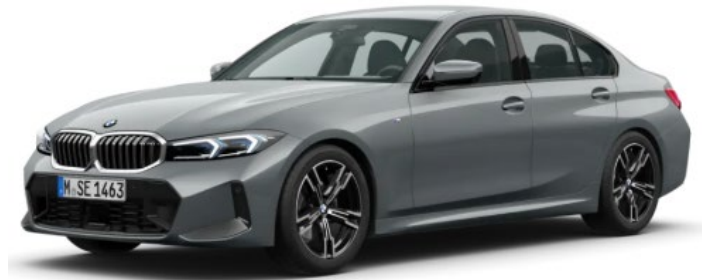
基準 不 適 合 箇 所

ディーゼルエンジンの排気ガス再循環装置（EGR）モジュールにおいて、製造工程におけるばらつきがあったため、冷却水が漏れるものがある。その場合、排気ガスに含まれる煤が冷却水と混合して排気ガス再循環装置（EGR）モジュールの内部に堆積し、高温になった堆積物がインテークマニホールドに流入し付着して、インテークマニホールドが溶損する可能性がある。最悪の場合、火災に至るおそれがある。

全車両、エンジンコントロールユニット（DDE）のプログラムを対策プログラムに書き換え、冷却水の漏れやエンジン過熱を早期に感知させ、警告灯を点灯させる。さらに、インテークマニホールドの溶損が拡大する前に保護機能を作動させるとともに、エンジン警告灯を点灯させ、出力を制限させる。

また、警告灯が点灯した場合には、排気ガス再循環装置（EGR）モジュールの点検を行い、必要に応じて良品と交換する。
