# 改善箇所説明図

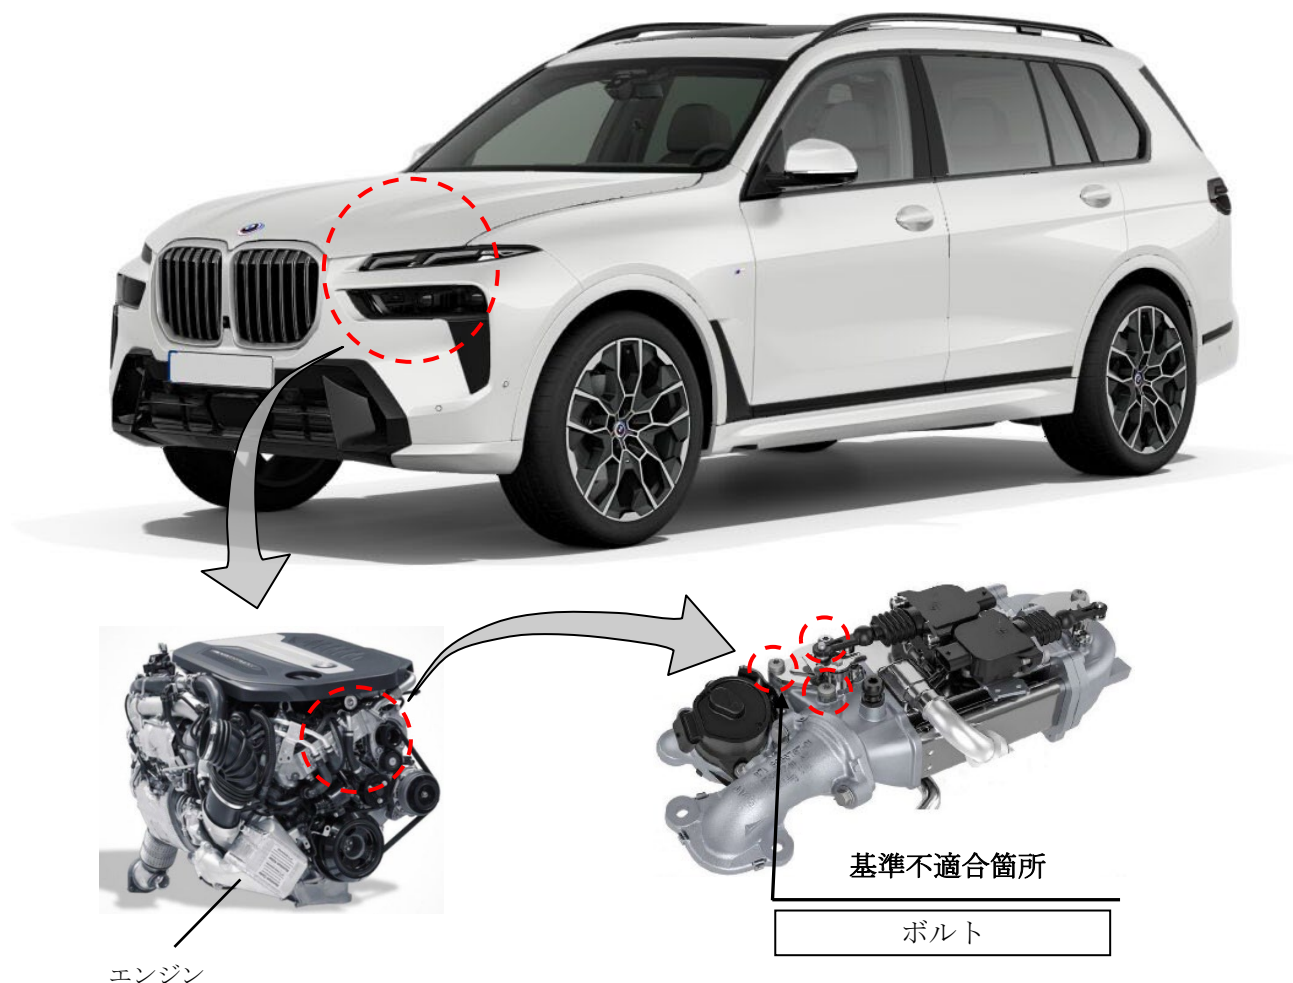
注)  は、締め付けし直す部品を示す。

排気ガス再循環装置（EGR）モジュールの製造不良により、排気ガス再循環装置（EGR）モジュール上のバイパスフラップのボルトが正しく締め付けられていない。そのため、当該ボルトが緩む可能性があり、当該装置から排出ガスが漏れるおそれがある。

全車両、排気ガス再循環装置（EGR）モジュールのバイパスフラップのボルト周辺の煤の痕跡を確認し、煤がある場合は排気ガス再循環装置（EGR）モジュールを交換し、無い場合はボルトを締め付けし直す。
