# 改善箇所説明図

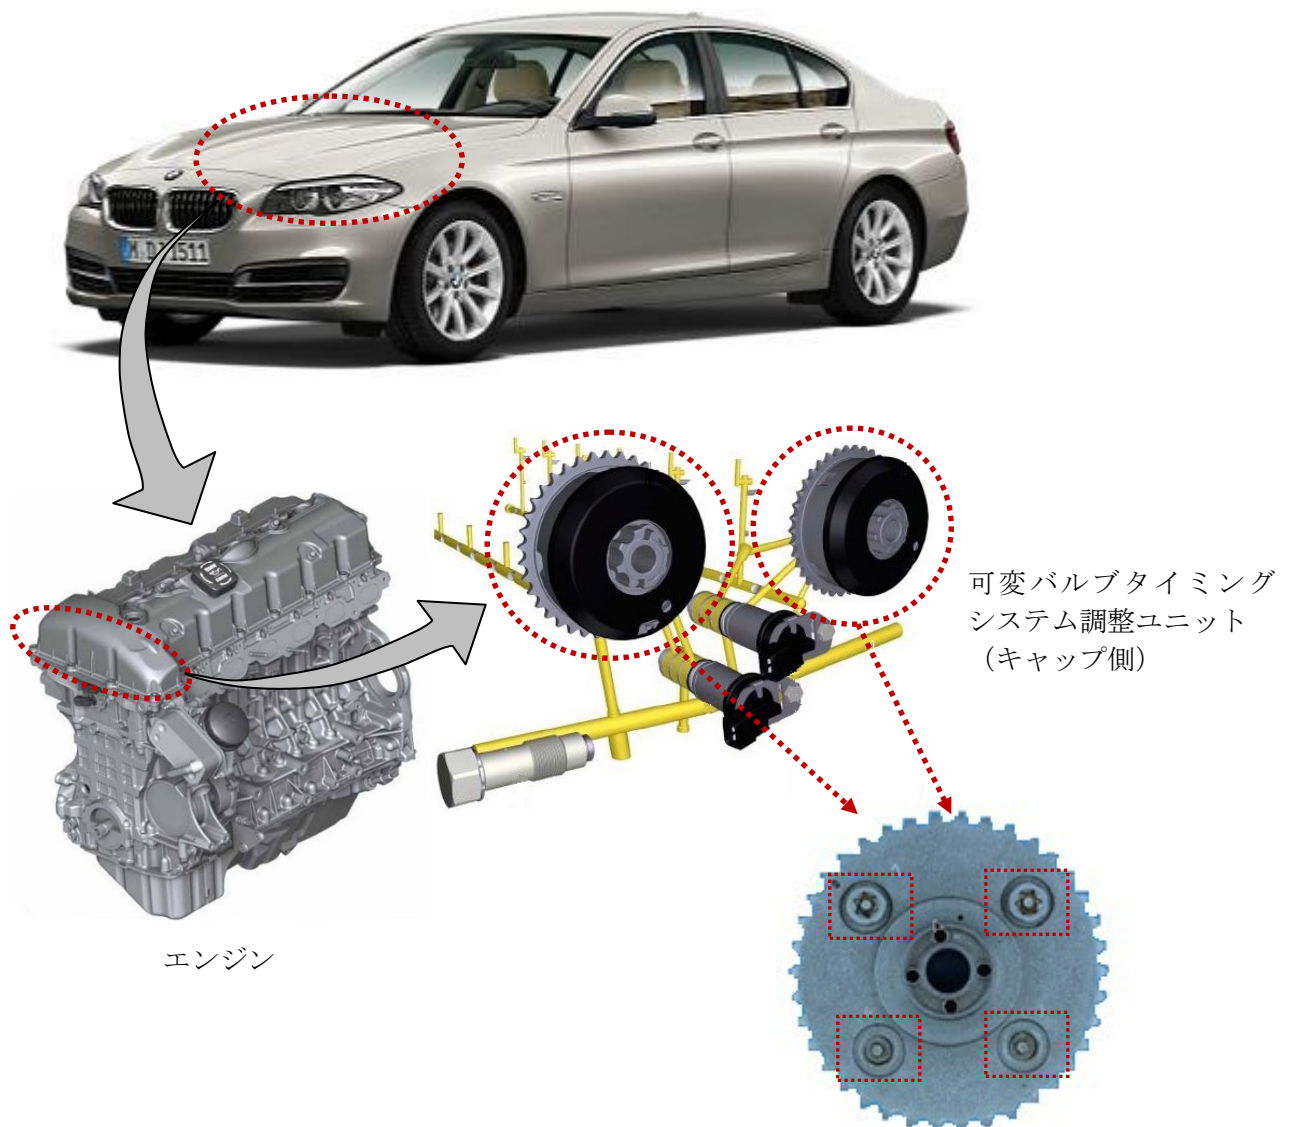
可変バルブ タイミングシステム調整ユニット  
(カムシャフト側：上図の裏側)

インテーク側及びエキゾースト側の可変バルブ タイミング システムの調整ユニットにおいて、ボルトの強度が不足しているため、当該ボルトが破損することがある。そのため、システムが適切に作動せず、エンジン警告灯が点灯しエンジン不調となり、最悪の場合、走行中にエンジンが停止するおそれがある。

全車両、当該ボルトを対策品に交換する。また、当該ボルトに緩みや破損がある場合は、対策品のボルトを組み込んだ新品の調整ユニットに交換する。

識別：作業完了車は、右フロントドアのローワーヒンジのボルト(頭)に白ペイントを塗布する。
