## 改善箇所説明図

ボンネットのラッチ及びワイヤー

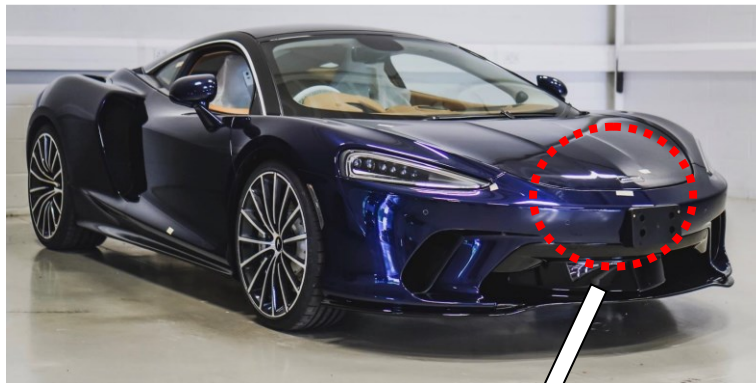
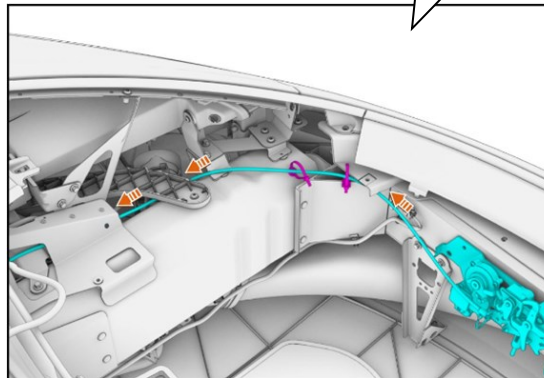
### 基準不適合発生箇所

ボンネットのラッチ及びワイヤーにおいて、ワイヤーの設計が不適切なため、走行時の振動等によりワイヤーにテンションが掛かることがある。そのため、ラッチが作動し、最悪の場合、走行中にボンネットが開き、運転者に必要な視野が塞がれるおそれがある。

全車両、ボンネットラッチ及びワイヤーを対策品に交換する。

- ・改善実施済車は、運転者席側ドア開口部のドアロックストライカー付近に、外－３８８９のステッカーを貼付する。
