## 改善箇所説明図

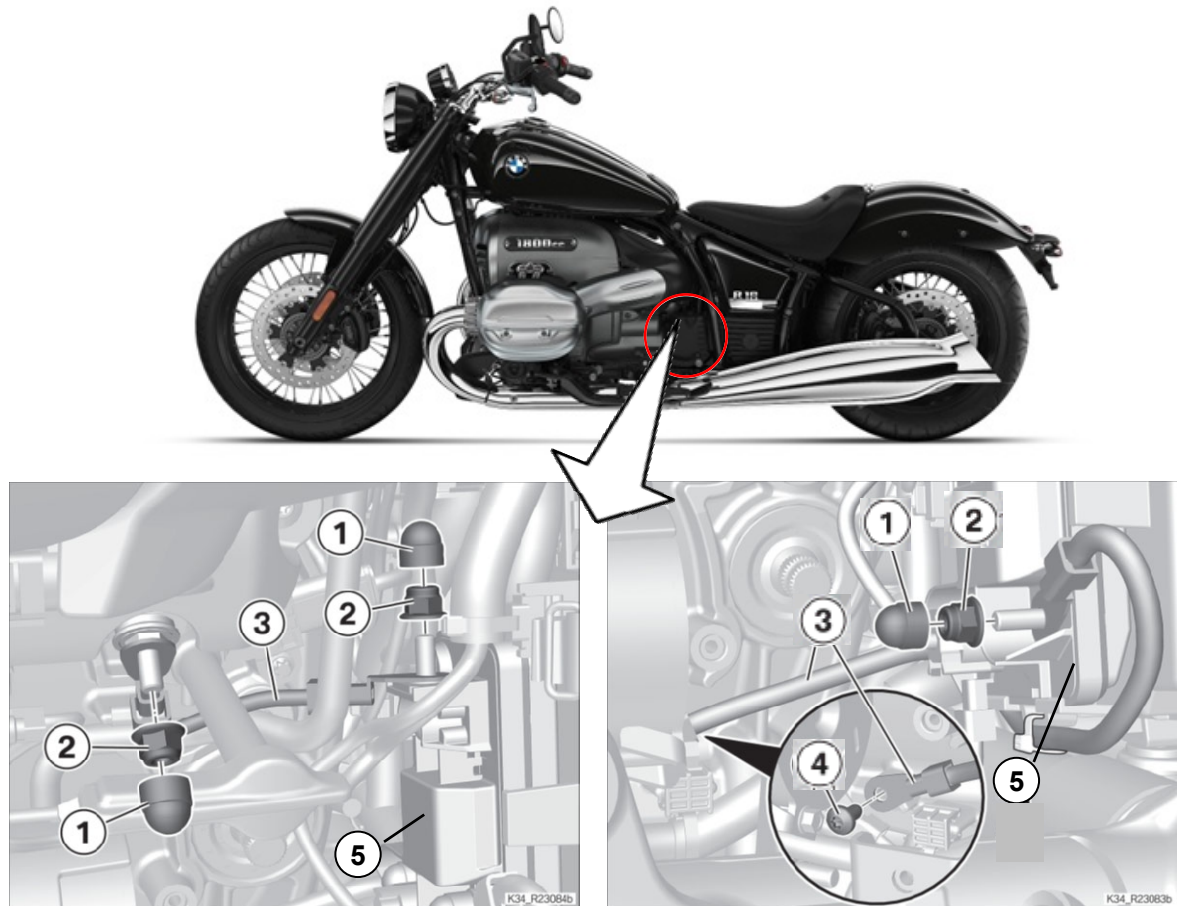
| ① 保護キャップ |
| ② 固定ナット |
| ③ 電源ケーブル（取り外し部品） |
| ④ 固定ボルト |
| ⑤ リバースユニット |

注：□ は、取外しを行う部品を示す。

リバース制御ユニットにおいて、製造指示が不十分なため、組立工程時のシーリング不良により、ユニット内に水分が侵入し内部の電気コンタクトが腐食することがある。そのため、そのまま使用を続けると、ユニット内で過熱され電子回路が熱損傷し機能不良になり、最悪の場合、火災に至るおそれがある。

全車両、当面の措置として、当該ユニットの機能を停止する。なお、対策が決定しだい恒久対策を実施する。
