## 改善箇所説明図

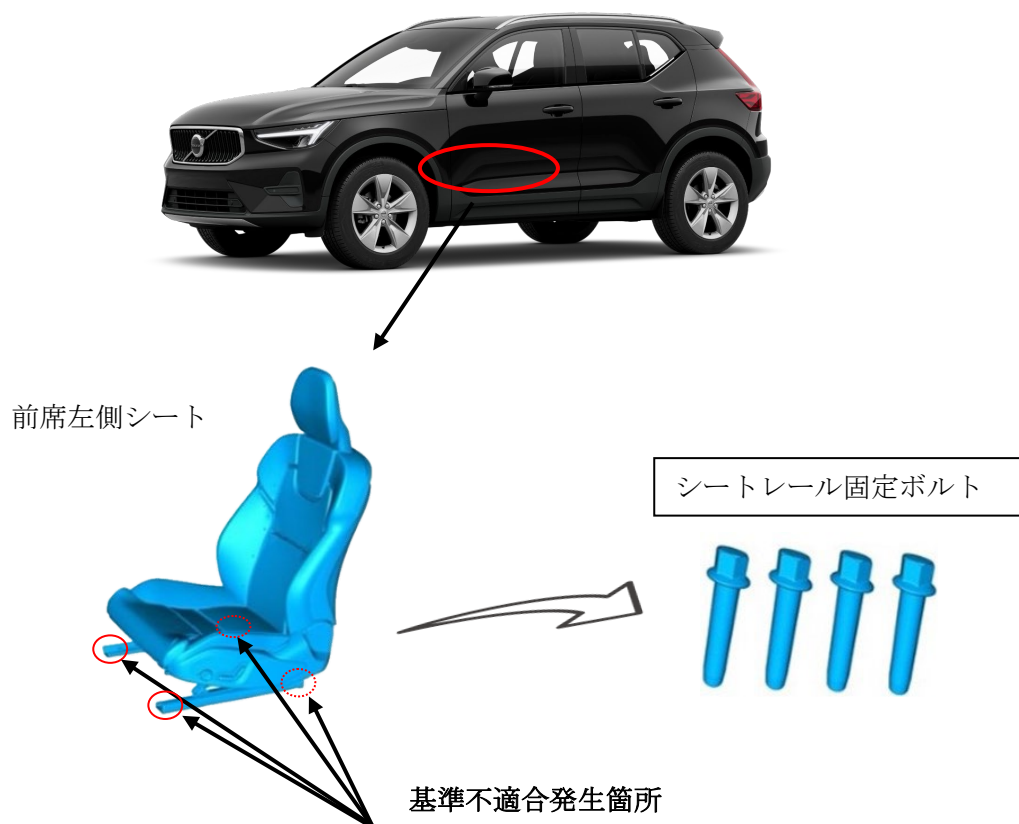
前席左側シートのシートレール固定ボルトにおいて、生産工程の管理が不適切なため、規定トルクで締め付けされていないものがある。そのため、当該部位から異音が発生し、前後の位置調整が出来なくなる場合がある。そのまま使用を続けると、最悪の場合、衝突時に乗員を保護出来なくなるおそれがある

全車両、前席左側のシートレール固定ボルトを規定トルクで締め付ける。

作業完了車は、運転者席側ドアロアヒンジ取り付けボルト（下側）の頭に白ペンを塗布する。
