## 改善箇所説明図

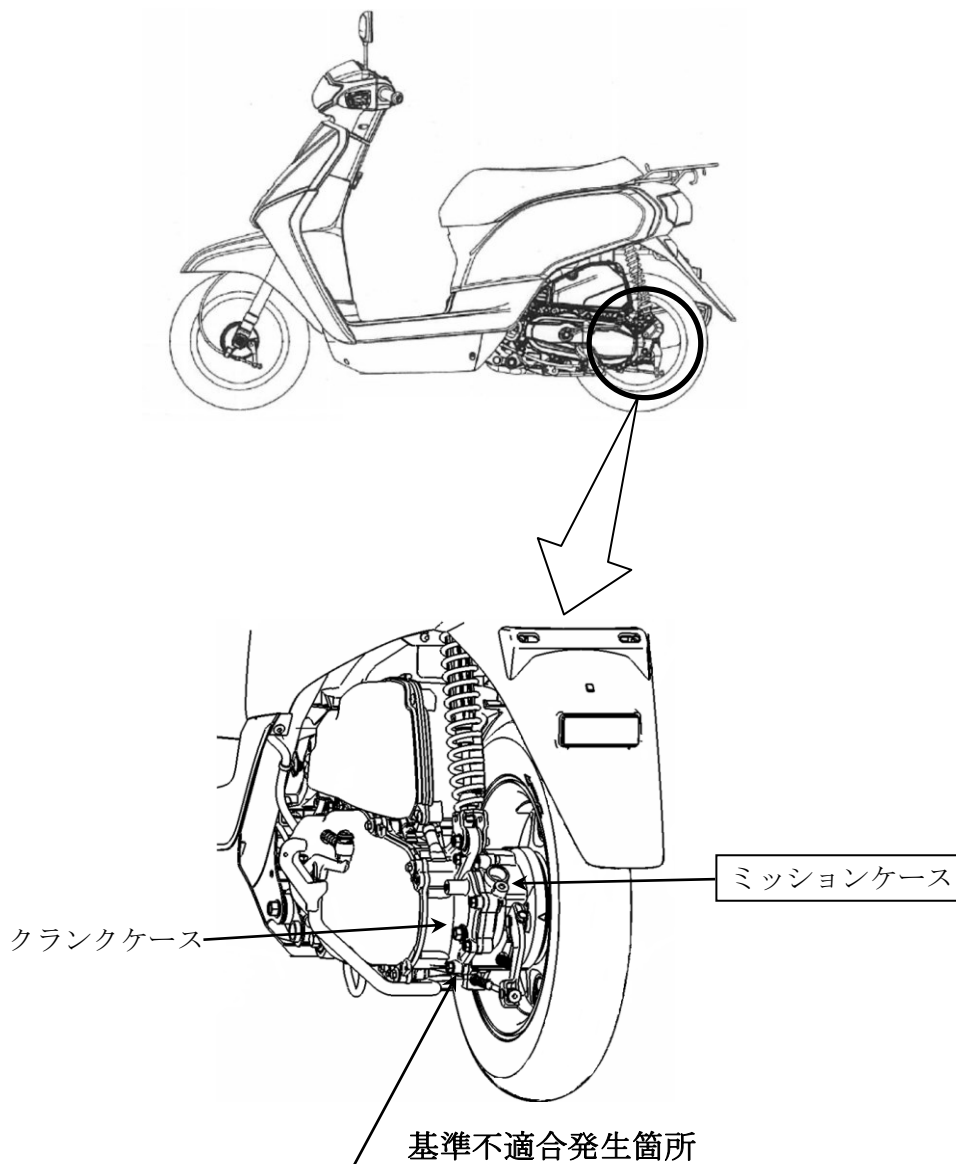
原動機において、クランクケースとミッションケースの製造工程での管理方法が不適切なため、当該ケースの合わせ面の密着性が不足し、ミッションオイルが漏れることがある。そのため、オイルの潤滑不良で異音が発生し、そのまま使用を続けるとケース内のベアリングが破損して、最悪の場合、走行中に後輪がロックし、転倒するおそれがある。

全車両、ミッションオイル量を測定し、基準未満の場合はミッションケースを良品に交換するとともに、ベアリング等を新品に交換する。基準以上の場合はケースの合わせ面を清掃し、ガスケットを塗布して再組付けを行う。

識別：車台番号打刻部付近に白色の識別ラベルを貼付する。
