# 改善箇所説明図

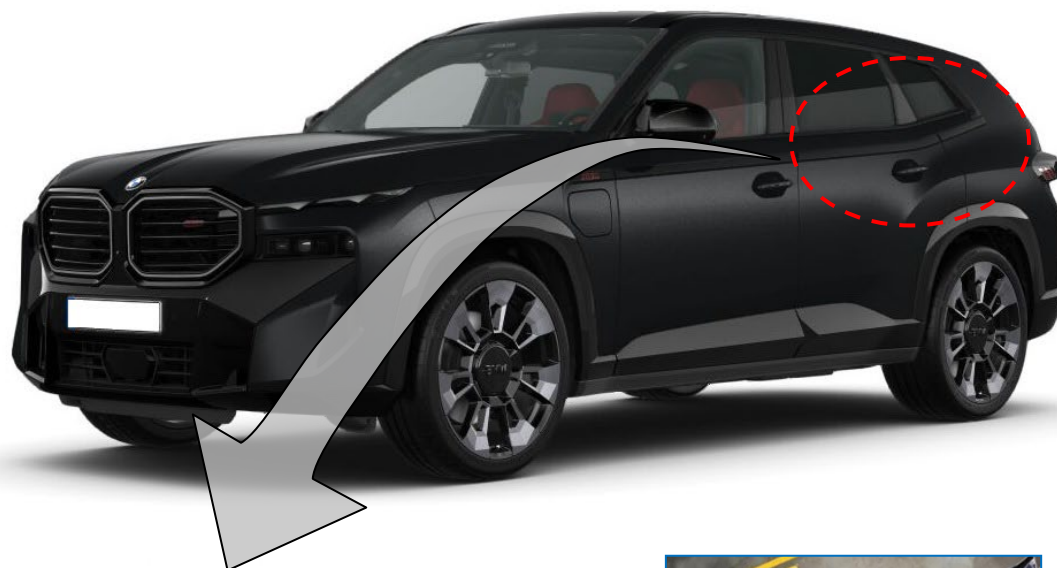
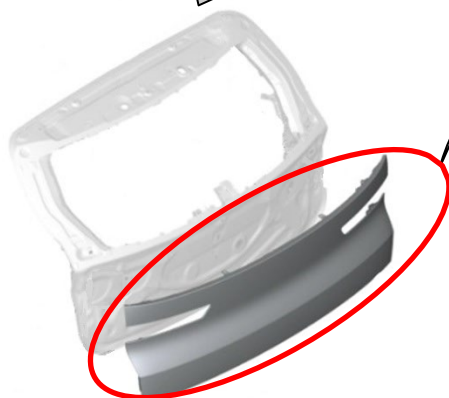
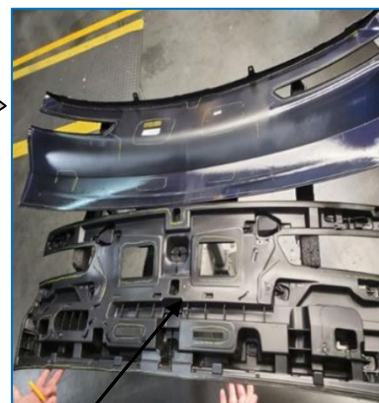
テールゲート パネル

基準不適合発生箇所

アウターパネルと補強材の2枚で構成されているテールゲートパネルにおいて、製造時の接着が不十分なため、アウターパネルが補強材から部分的に剥がれるものがある。そのため、走行振動等により異音が発生し、そのままの状態で行くとアウターパネルが落下するおそれがある。

注)   は、交換する部品を示す。

テールゲートパネルを確認し、必要に応じて交換する。

識別：作業完了車は、右フロントドアアヒンジ取り付けボルト（下側）の頭に黄ペンを塗布する。
