## 改善箇所説明図

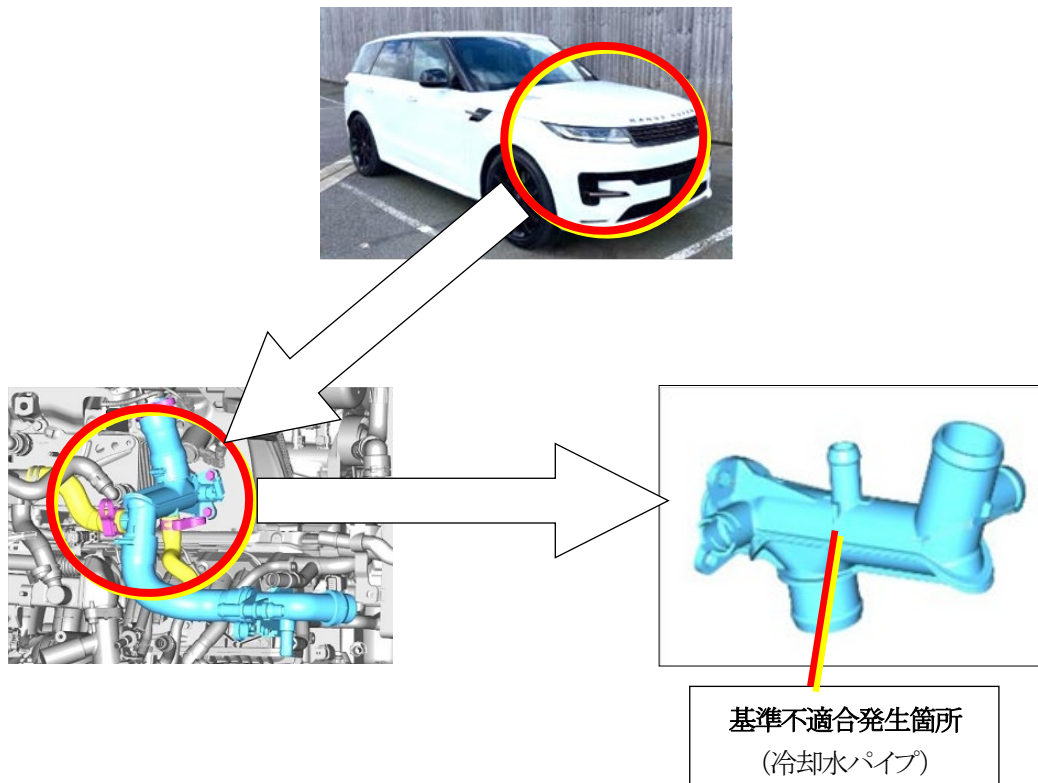
注：  は、交換部分を示す。

原動機の冷却経路の一部である冷却水パイプにおいて、製造工程が不適切なため、パイプ接合部が溶接不良となっている。そのため、そのまま使用すると冷却水の圧力に耐えきれず、当該接合部から冷却水が漏れ、警告灯が点灯し、最悪の場合、オーバーヒートにより原動機が停止する。

全車両、冷却水パイプを良品に交換する。

識別：助手席ドアのボディ側下部、ドアヒンジボルトに銀ペイントを塗布する。
