## 改善箇所説明図

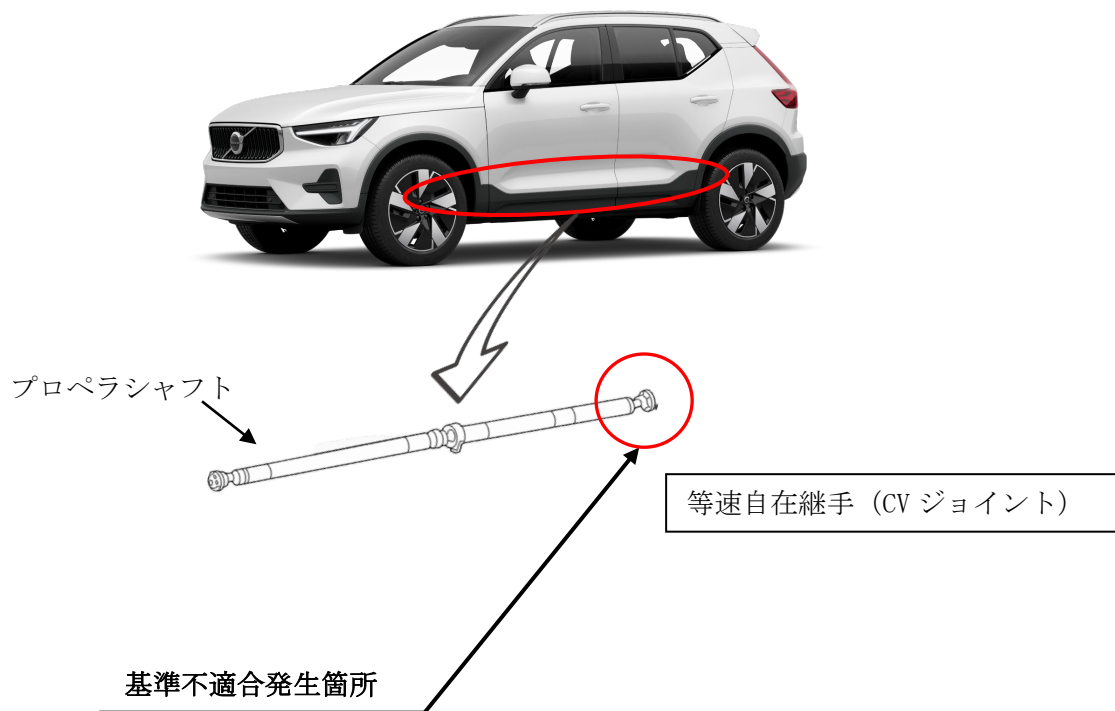
プロペラシャフトにおいて、部品製造管理が不適切なため、後輪へ動力を伝達する等速自在継手（CV ジョイント）のグリースが注入されていないものがある。そのため、潤滑不足により内部が損傷し、走行中に異音や振動が発生することがある。最悪の場合、走行不能に至るおそれがある。

全車両、等速自在継手のグリース量を点検し、必要に応じてプロペラシャフトを良品と交換する。
