## 改善箇所説明図

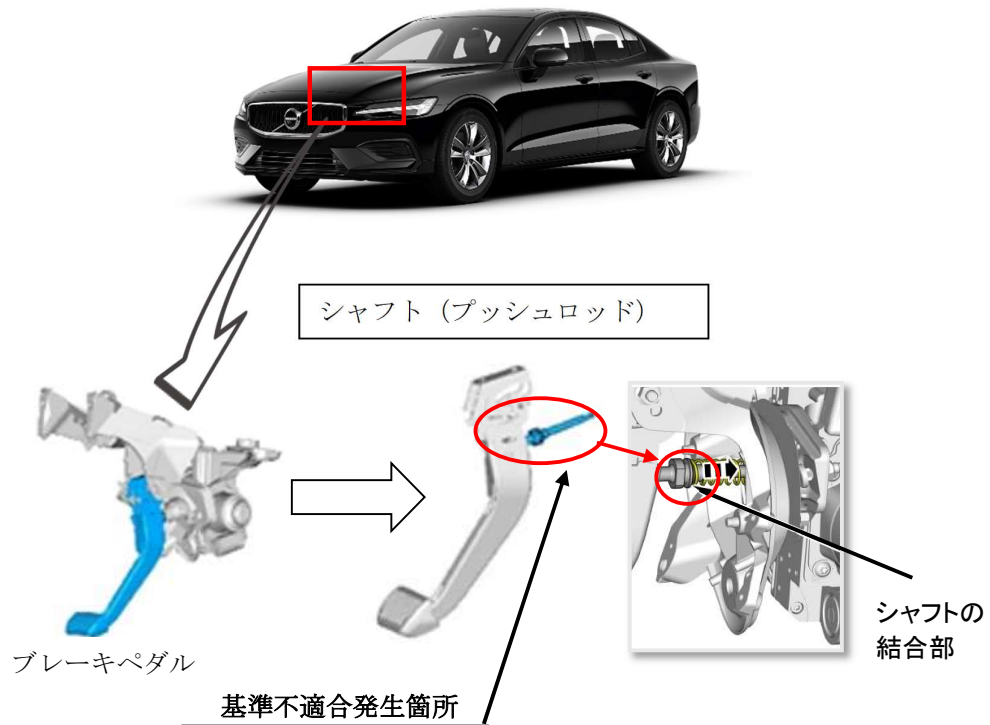
ブレーキペダルとブレーキブースターに連結するシャフトにおいて、部品製造機器の設定が不適切なため、当該シャフトの結合部が仕様どおりに組み付けられていないものがある。そのため、使用過程で結合部のネジが緩むことによりブレーキペダルの操作感が変化すると共に異音が発生する場合がある。そのままの状態で使用を続けると、最悪の場合、結合部が外れ、ブレーキペダルでの操作ができなくなるおそれがある。

全車両、シャフトの結合部を正規な仕様に組み付け直す。
