## 改善箇所説明図

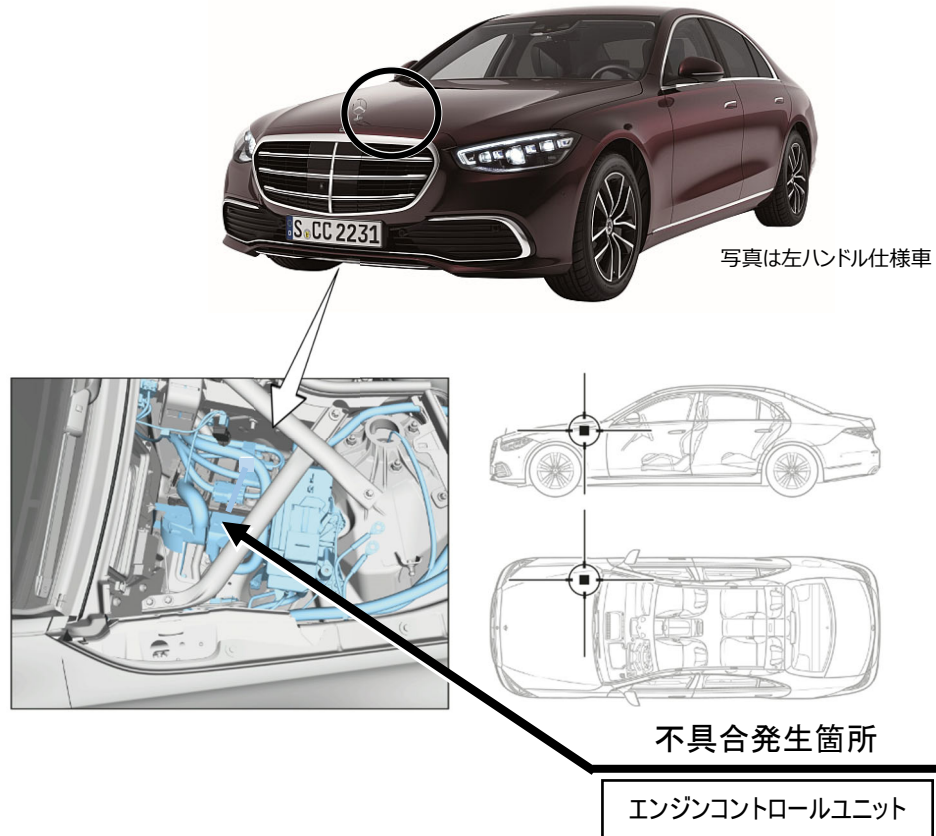
注:  は、対策プログラムに書き換える部位を示す。

エンジンコントロールユニットにおいて、制御プログラムが不適切ため、可変バルブ機構(カムトロニック)に故障が発生し、気筒休止が作動した場合に、設計意図に反して空燃比補正制御を停止させない。そのため、燃料噴射量が増加することで触媒が過熱し、周囲の部品を溶損させることでエンジンが停止し、最悪の場合、火災に至るおそれがある。

全車両、エンジンコントロールユニットの制御プログラムを対策されたプログラムに書き換える。また、触媒近傍の部品の損傷状態を点検し、必要に応じて新品に交換する。
