## 改善箇所説明図

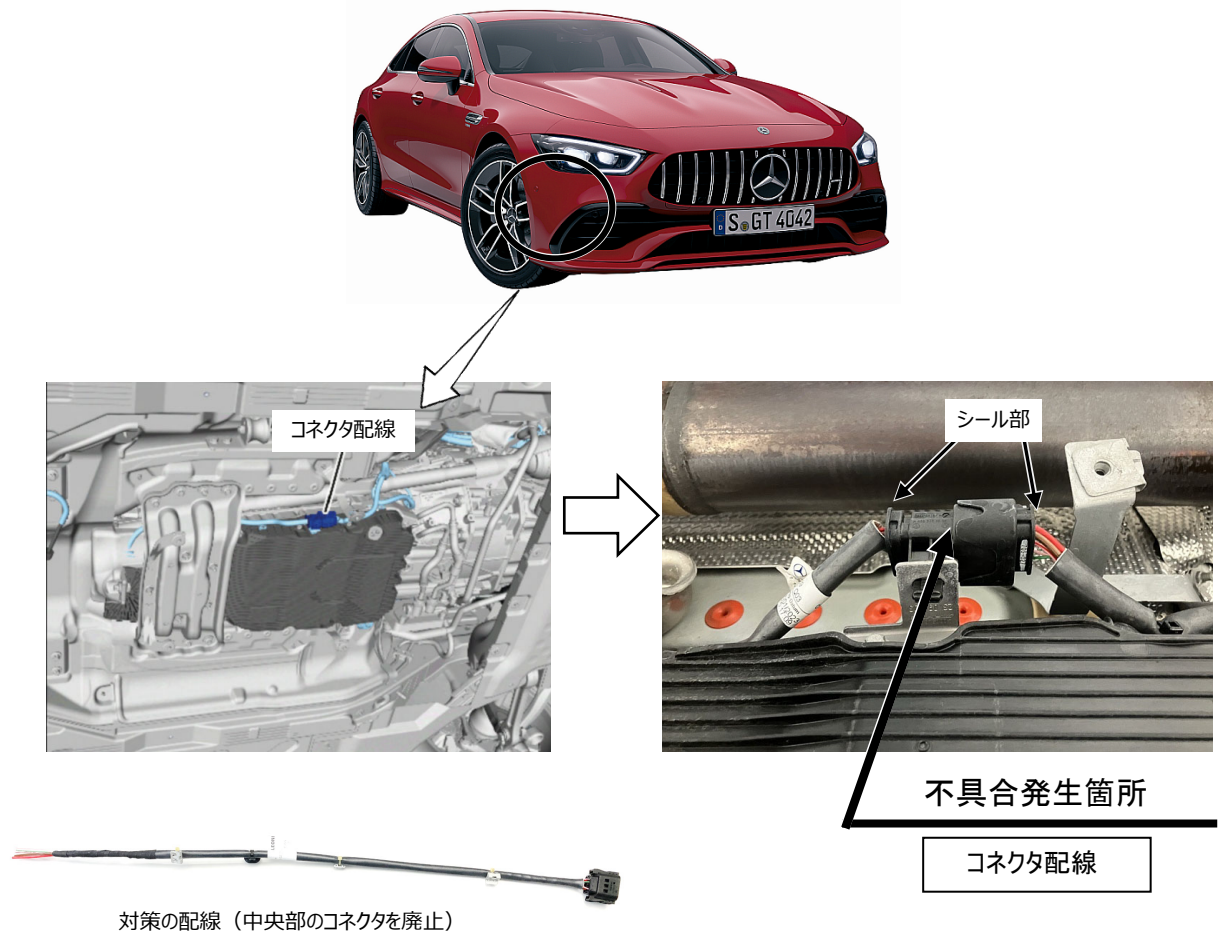
注：  は、新しい配線へ交換する部位を示す。

トランスミッションの電気配線において、配索設計が不適切なためコネクタ配線のシール部が排気管の熱と雨水等により使用過程で劣化することがある。そのため、シール性能が保てずコネクタに雨水等が浸入することで短絡が発生し、駐車中にバッテリー上がりが発生することがある。最悪の場合、短絡により発熱することで、周囲の部品を溶損させて火災に至るおそれがある。

全車両、当該部位のコネクタを廃止した長い配線へ交換し、配索しなおす。
