# 改善箇所説明図

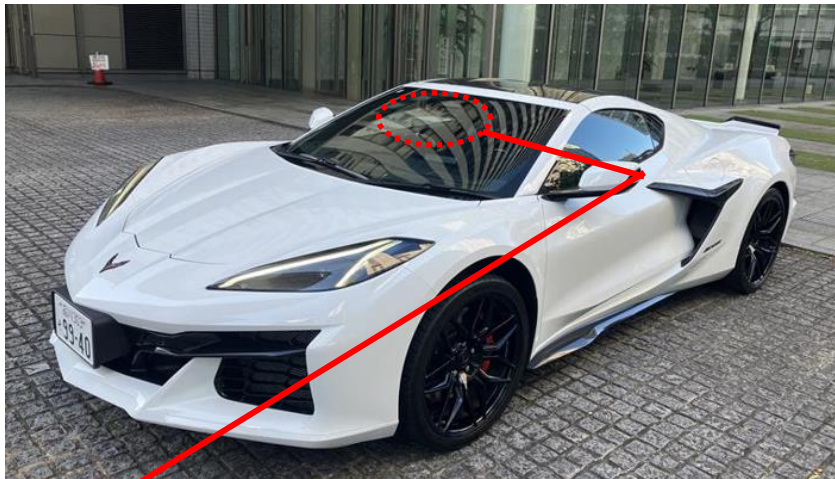
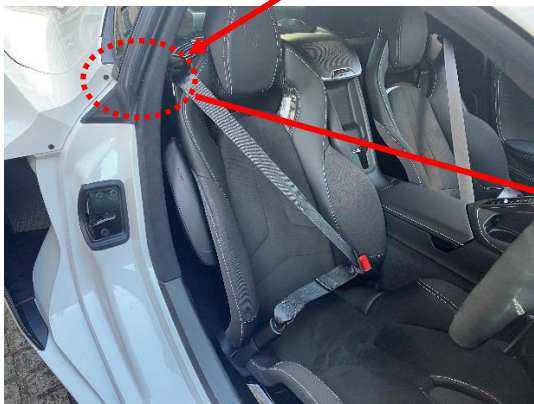
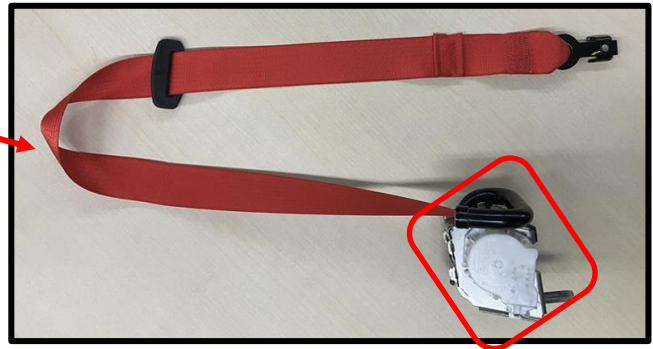
は、シートベルトを示す

は、不具合箇所を示す

自動ロック式シートベルト巻取装置において、製造機器の保守管理が不適切なため、シートベルトロック機構の構成部品の一部にバリが出ているものがある。そのため、シートベルトを引き出す際にそのバリが引っかかることによりロック可能な最大位置がずれて引き出し可能な長さが徐々に短くなる。そのまま、使用を続けると、使用したい位置までシートベルトを引き出せなくなり、使用できなくなるおそれがある。

助手席側 A ピラー(下側ドアヒンジの下)に緑色ペイントを塗布する。
