## 改善箇所説明図

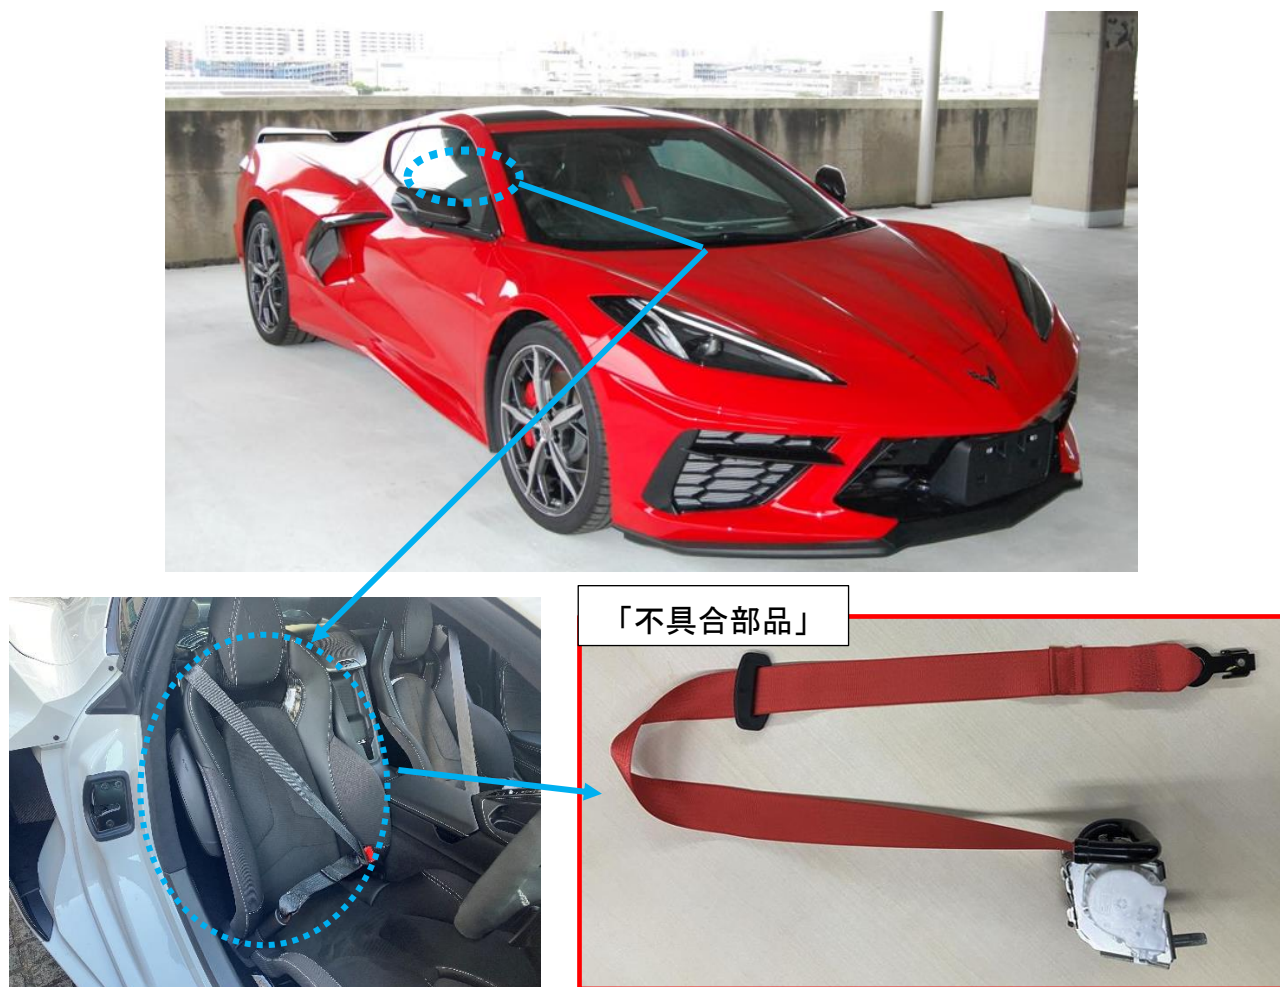
は、シートベルトを示す

シートベルトにおいて、修理工程での製造管理が不適切なため、北米仕様に交換されている。そのため、協定規則第 16 号に適合しないおそれがある。

運転席シートベルトを良品に交換する。

助手席側 A ピラー(下側ドアヒンジの下)に緑色ペイントを塗布する。
