## 改善箇所説明図

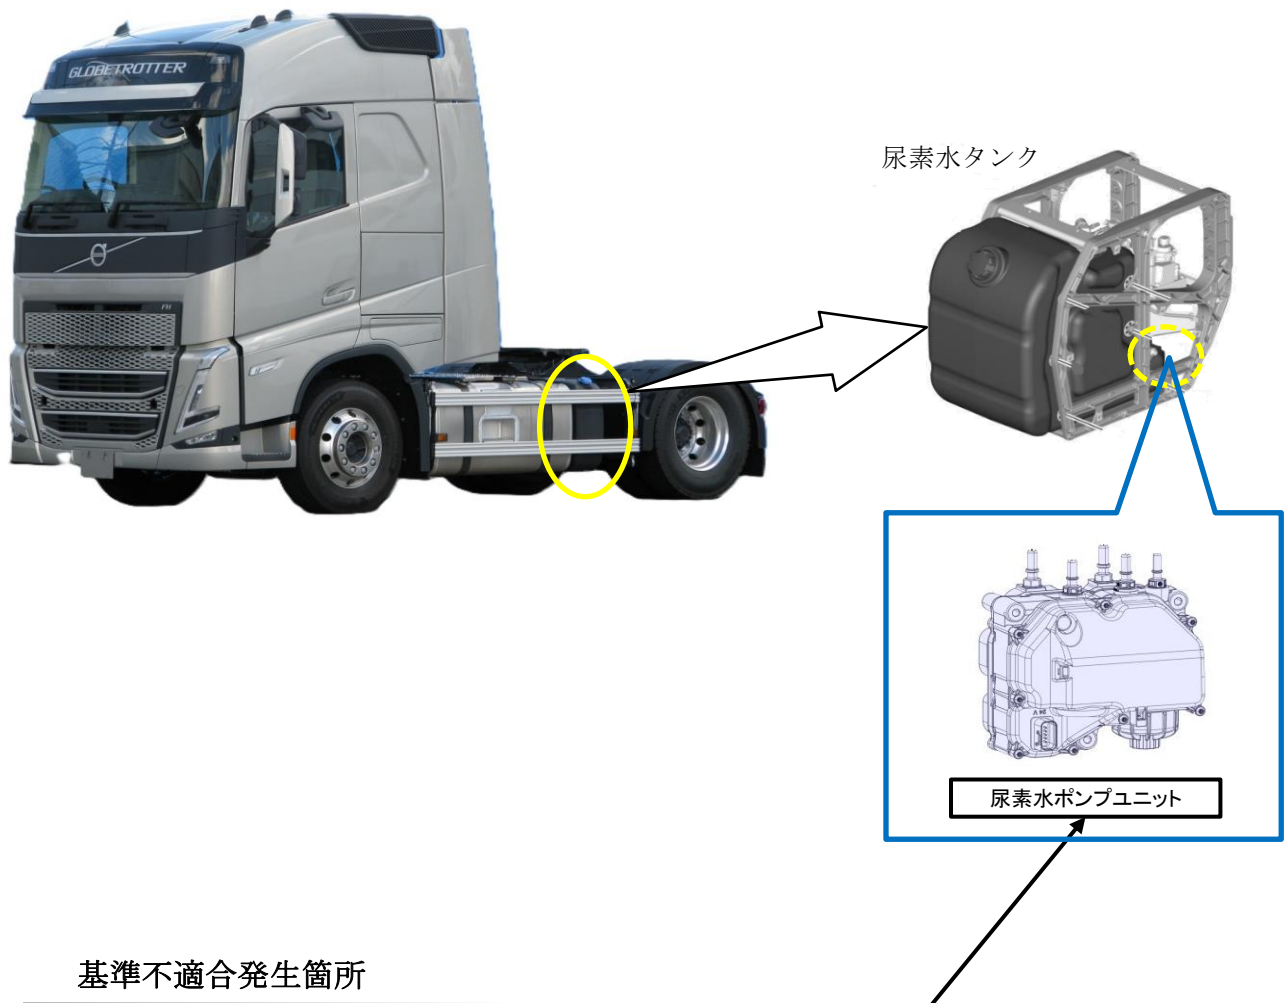
尿素水ポンプユニットにおいて、製造工程の部品管理が不適切なため、耐久性・信頼性を満足していないダイヤフラム（ゴム製振動板）が組み込まれたものがある。そのため、そのまま使用を続けると、当該ダイヤフラムの劣化によって尿素水の内部漏れが生じ、電気回路が短絡することで尿素水ポンプの機能が損なわれ、インストルメントクラスタに警告灯が点灯するとともに排出ガス中の窒素酸化物（NO<sub>x</sub>）の排出値が基準値を超えるおそれがある。

全車両、尿素水ポンプユニットを良品に交換する。

識別：作業完了車には、フロントハッチ内車両諸元プレート左端上に緑ペイントを塗布する。
