## - 改善箇所説明図 -

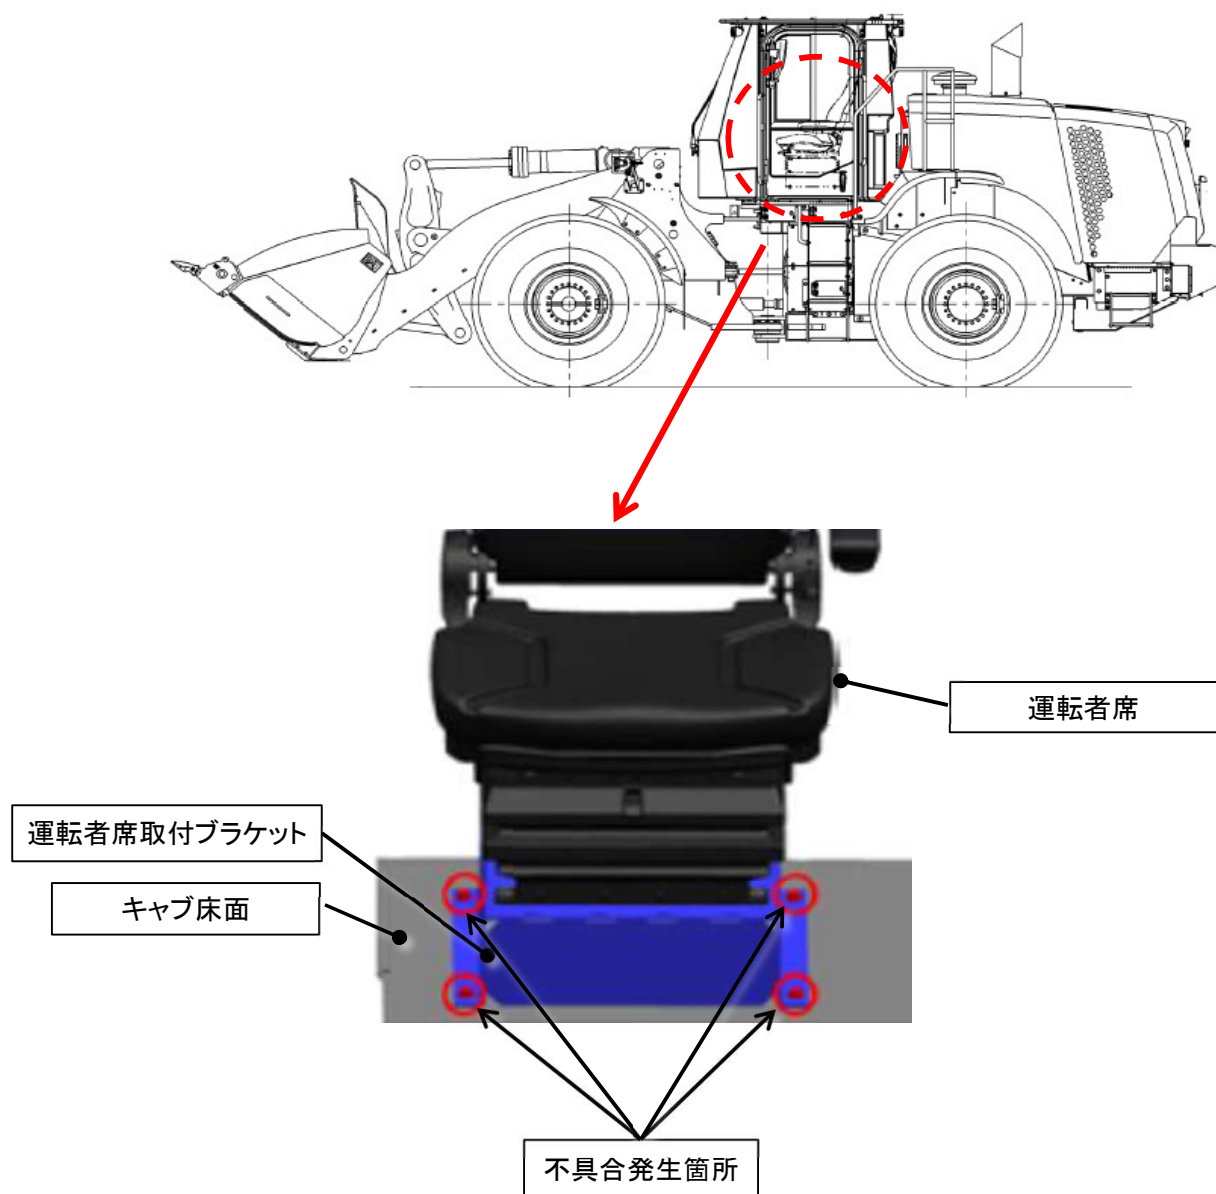
は交換する部品を示す

運転者席取付ブラケットをキャブ床面に固定するボルトにおいて、作業指示が不十分なため、当該ボルトがゆるむことがある。  
そのため、そのままの状態で使用を続けると運転者席が揺動し、最悪の場合、運転者席がキャブから脱落するおそれがある。

全車両、当該ボルトを新品に交換し、適切なトルクで締め付ける。
